三效连续蒸发结晶装置中 TA10 换热器的失效分析

Failure Analysis of TA10 Heat Exchangers in the Three-effect Continuous Evaporation and Crystallization Device

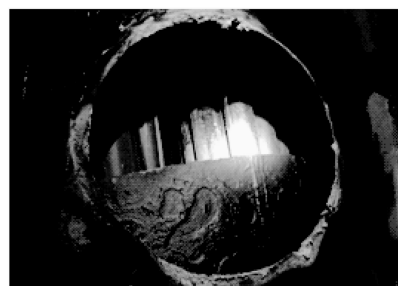
a 壳程入口处

及现场的工况条件为：1) 换热器壳程入口管口及换热管外侧腐蚀严重。挡流板表面可见不规则形状剥落，管口和壳体的焊缝处有较强烈腐蚀。2) 换热器管程出口焊缝处腐蚀。管口只有在焊缝处出现明显腐蚀，其他部位未发现明显腐蚀。

由失效换热器的具体工况及宏观腐蚀形貌可知,挡流板表面的大面积剥落是①和②综合作用的结果,换热管外侧的腐蚀剥落则是由①引起的。

在壳程工况下,TA10 合金发生明显的吸氢反应,从而导致氢致开裂以及吸氢脆化;壳程入口处,气体的冲刷加剧了挡流板的腐蚀速率。

目前的研究表明,可以通过表面涂层来增加 TA10 合金耐蚀性,如阳极氧化层及 $TiAl_3$ 、 Al_2O_3 、 SiC 、 $Ni-P-CNTs$ 涂层等。鉴于失效换热器工况,建议使用 $Ni-P-CNTs$ 涂层,因为它可以提高钛合金在含有 Cl^- 酸性介质中的耐蚀性能^[19-21]。

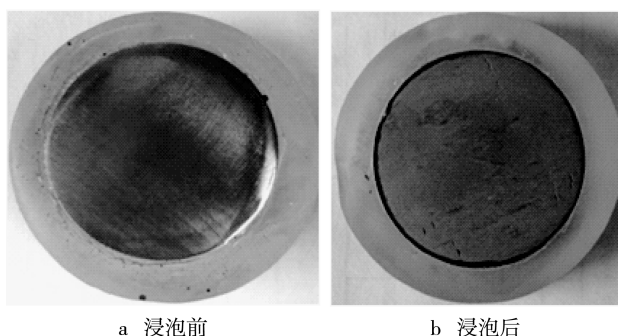
图 2 壳程工况下浸泡前后试样表面形貌

浸泡后试样的宏观形貌如图 2 所示。通过图 2 的对比可知，浸泡后的试样表面不光滑，失去金属光泽，呈现出灰黑色，局部有小坑。浸泡溶液由无色透明变成紫色。称量后发现，浸泡后试样质量较浸泡前有所减少。使用失重法计算，发现年腐蚀速率高达 500 mm/a。

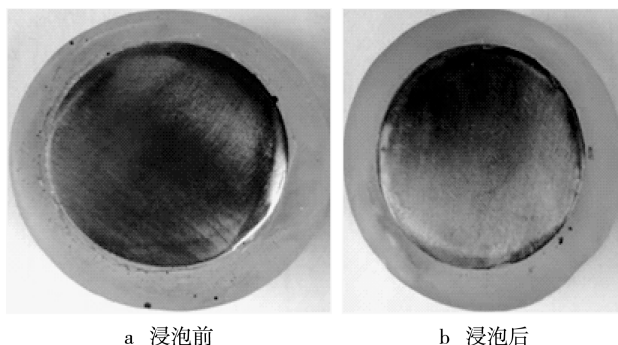
图 3 管程工况下浸泡前后试样表面形貌

浸泡后试样的宏观形貌如图 3 所示。通过图中对比可知，浸泡后试样表面光滑，有金属光泽，未见有明显腐蚀坑。浸泡溶液始终呈现淡黄色。浸泡后试样表面光亮程度较浸泡前柔和。称量后发现浸泡后试样质量较浸泡前有所增加，浸泡前

试样平均质量为 10.28 g，浸泡后试样平均质量为 10.38 g，由此可知试样在管程浸泡试验中平均增重 0.1 g。

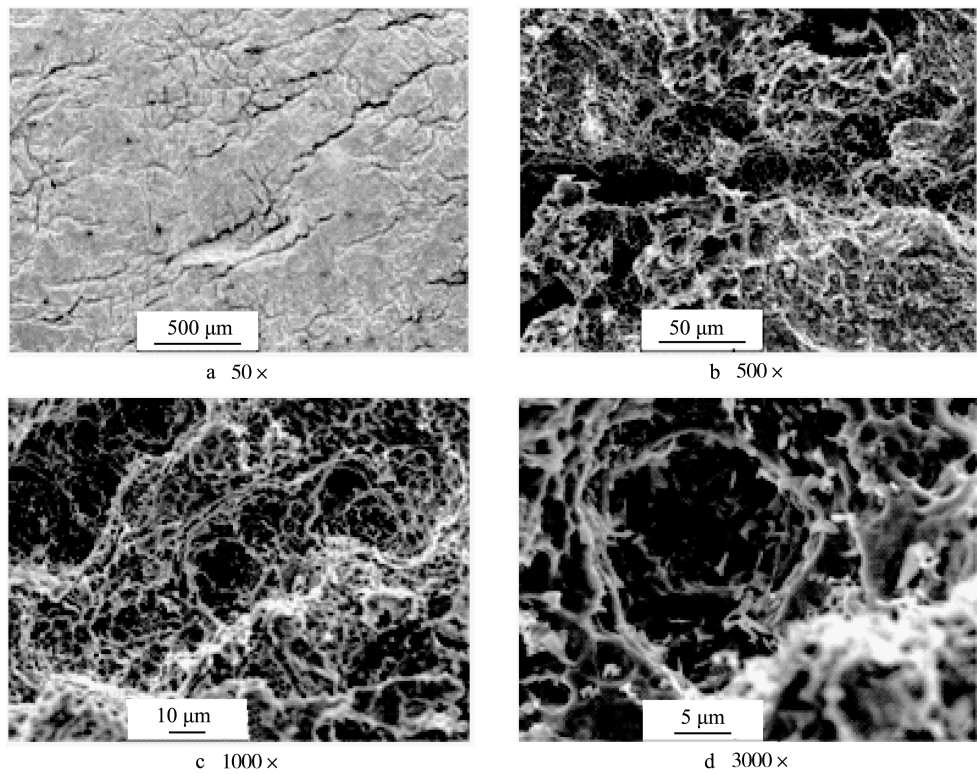
图 4 腐蚀试样表面形貌(SEM)
Fig.4 SEM of the surface of corroded specimen: a) 50 times; b) 500 times; c) 1000 times; d) 3000 times

利用 JED-2200 Series 型扫描电子显微镜（日本电子株式会社），对全浸试验中壳程工况下的试样表面进行扫描分析。图 4 为试样表面形貌，从低倍显微照片看出，浸泡后的试样表面不平整，深浅不一（深的地方在图中颜色较深）。进一步放大试样表面，发现试样表面呈现出多层状结构，表面形状无规则，一些地方有较深的孔洞。

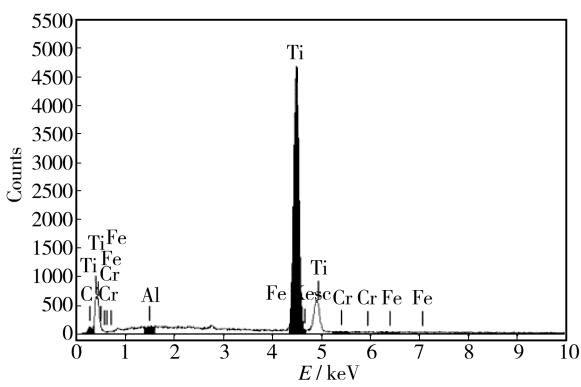
图 5 试样表面能谱分析
Fig.5 EDS analysis of the surface of the sample

对试样表面进行能谱成分分析（EDS），如图 5 所示。由图 5 可知，试样表面的主要成分（以质量分数计）为：Ti 97.91%，Al 0.02%，Cl 0.43%，Mo 1.24%，Cr 0.01%，Fe 0.04%。结果表明钛材表面覆盖物的主要成分为 Ti，有些部位还含有微量的其他元素。Mo 为 TA10 合金中添加的合金元素，所以较其他元素含量大，Al、Cr 和 Fe 均为 TA10

合金中本身含有的微量元素，Cl 则应该来自于浸泡溶液中的 HCl。

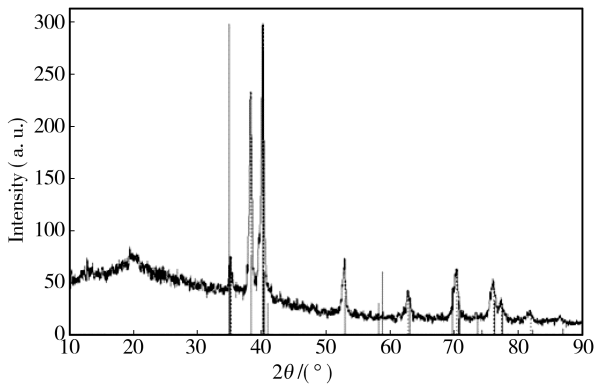
图 6 腐蚀产物 X 射线衍射分析
Fig.6 XRD analysis of corrosion products

在浸泡试验后的试样表面刮取腐蚀产物，对其进行 X 射线衍射分析(X-ray Diffraction，缩写为 XRD)，结果如图 6 所示。分析结果表明 TiH_{1.924} 为试样表面的主要腐蚀产物，其质量分数高达 25.0983%。实际上，TiH₂ 不能单独存在，所以通常把组成为 TiH_{1.8~1.99} 的固溶体认作为 TiH₂^[7]。
