高速齿轮轴断齿原因分析

王长健

Failure Analysis of High-speed Gear Shaft

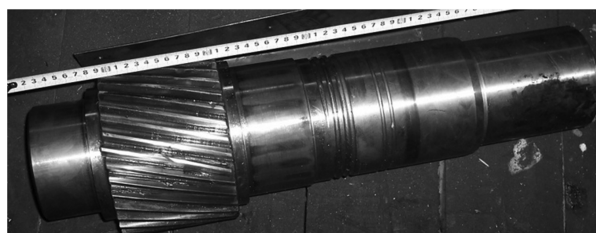
断裂高速齿轮轴原始形貌见图 1。对断裂高速齿轮轴断齿的断口面进行清洗, 观察断齿宏观断口形貌, 并对断齿的齿面进行观察分析。将断口碎片用扫描电镜进行断口微观形貌分析, 在断齿高速齿轮轴上切取两件横向宏观金相试片, 观察高速齿轮轴横向宏观金相组织形貌以及裂纹宏观形态。在宏观金相试片的裂纹处切取两件微观金相试样, 对裂

图 1 高速齿轮轴原始形貌

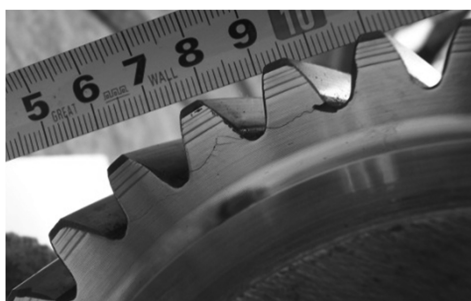
经现场情况调查以及对断裂高速齿轮轴的外观形貌进行观察分析, 该高速轴断齿主要有三个特征: 断齿主要集中出现在高速齿轮轴某一相邻部位; 几乎所有断齿均起源于齿根; 其余未断齿上的裂纹大部分也起源于齿根。见图 2。

图 2 高速轴齿上的裂纹

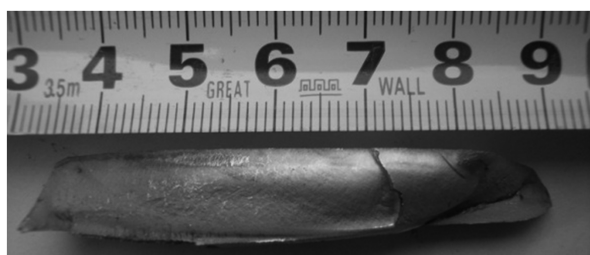
对高速齿轮轴断齿碎片断口进行清洗后观察, 碎片断口宏观形态主要分为两种类型。第一种断口类型仅一块, 其断口形貌见图 3, 断裂源在齿根, 断裂源区光滑光亮, 断裂扩展区发现有较为明显的疲劳贝纹线, 约占整个断口面积的 60%, 瞬时断裂

区呈较为粗糙的结晶状断口, 约占整个断口面积的 30%。其余碎片断口均为第二种断口类型, 其断口形貌见图 4, 为多源断裂, 断裂源主要位于齿面次表层, 同时整个断口面光滑明亮, 断裂扩展区也有较为明显的疲劳贝纹线。

图 3 碎片断口形貌

顶破坏,齿根弯曲疲劳强度降低,工件热处理生产成本增加,生产周期增长。从金相检验结果来看,高速齿轮轴表面渗碳组织中的表层马氏体及残余奥氏体级别、表层碳化物级别、芯部铁素体组织级别均为2级,属正常现象。从有效硬化层深度测试结果来看,该高速齿轮轴表面渗碳层的有效硬化层过深,无论是齿面、齿顶还是齿根,均超过了产品技术条件的要求。渗碳层过深,特别是齿根渗碳层过深,将增大齿根的马氏体脆性,从而导致齿根所能承受的弯曲疲劳强度降低^[13-15]。而该高速齿轮轴在运行试车过程中,齿根部位所承受的弯曲应力最大^[13],当所承受的弯曲应力超过材料的弯曲疲劳强度时,必然在试车运行过程中齿根部位形成显微裂纹,从而沿齿根形成快速疲劳开裂,即形成第一类齿部掉块。事实表明,由于高速齿轮轴渗碳热处理时表面渗碳层深度过深导致齿根脆性增大,所能承受的弯曲应力减小,是导致高速轴形成快速疲劳断裂的关键原因。

该高速齿轮轴断齿性质为快速疲劳断裂,其形成原因是高速齿轮轴渗碳热处理时齿根渗碳层深度过深所致。高速齿轮轴在热处理生产过程中,应严把热处理质量检验关,包括渗碳热处理组织检验和有效硬化层深度测试,测试不合格坚决不使用,以避免后期质量事故发生。

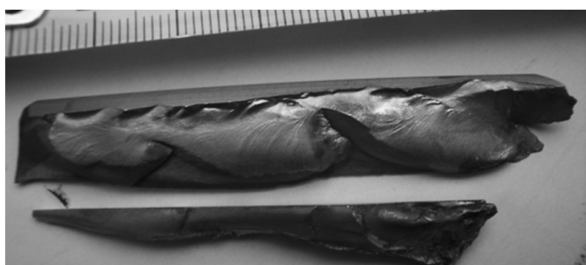
图 4 另一种碎片断口形貌

当第一类齿部掉块形成后,高速齿轮轴在试车运行时,剩余未断的齿将承受所有的应力,因此,未断齿部的受力将明显增加,再加上未断齿自身齿根、齿面、齿顶的表面渗碳层深度过深,因此剩余未断齿的致裂因素是多重的,从而形成多源疲劳断裂,即第二类齿部掉块。在齿面的外貌检查过程中,发现有明显的挤压麻点、麻坑,这进一步证实第一类断齿后剩余未断齿的受力环境发生较大变化,齿面的受力明显增加所致。

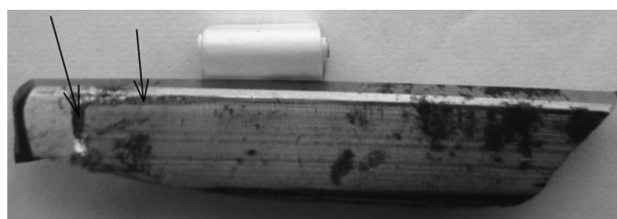
对图 3 中的第一种断口类型的断齿齿面进行观察, 发现齿面有明显的挤压痕迹, 见图 5, 对挤压痕迹在显微镜下观察, 挤压痕迹内有挤压凹坑和裂纹。

图 5 齿面上的挤压痕迹

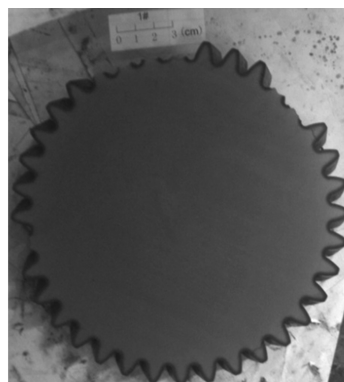
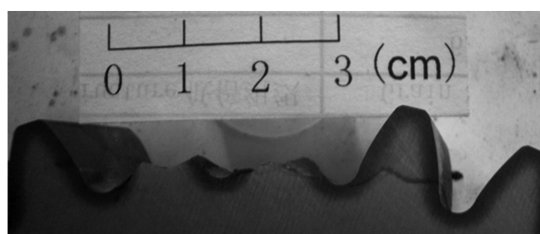
两件横向宏观金相试片经 50% (质量分数) 的盐酸水溶液热酸腐蚀后, 观察其宏观金相组织形貌。宏观金相组织心部均细致, 无明显的疏松以及偏析缺陷, 除部分断齿外, 齿部有裂纹。裂纹主要有两种类型, 第一种裂纹起源于齿根, 另一种裂纹起源于齿面节圆处。宏观金相组织形貌见图 6—7。

图 6 高速齿轮轴宏观金相组织形貌

图 7 齿部裂纹形态
Fig.7 Crack of tooth

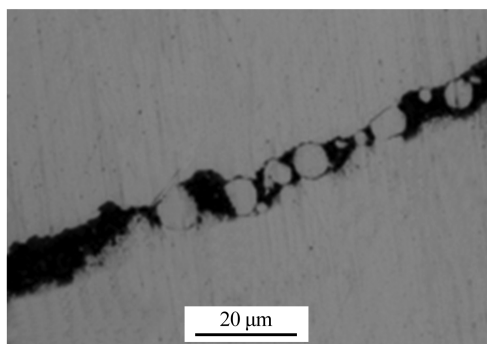
磨制切取的两件微观金相试样, 未经腐蚀在德国徕卡 DMI5000 型光学金相显微镜下观察, 该高速齿轮轴非金属夹杂物极少, 按 ASTM E45—2013 标准^[3]进行评定, 各类非金属夹杂物级别均未超过 1.0 级。齿根处裂纹微观形貌见图 8, 裂纹两侧及附近均未见非金属夹杂物, 但裂纹内均有呈白亮色的球形物。试样经 4% (质量分数) 硝酸酒精溶液腐蚀后观察, 裂纹两侧未见氧化脱碳现象, 裂纹附近显微组织为回火马氏体, 裂纹内的白亮色球状物均不受腐蚀, 见图 9。按 JB 6141.3—1992 标准^[4]对高速齿轮轴齿面渗碳组织进行评定, 表层马氏体及残余奥氏体级别、表层碳化物级别、芯部铁素体组织级别均为 2 级, 符合产品的技术要求。按 ASTM E112—2012

图 8 裂纹微观形貌
Fig.8 Microstructure of crack

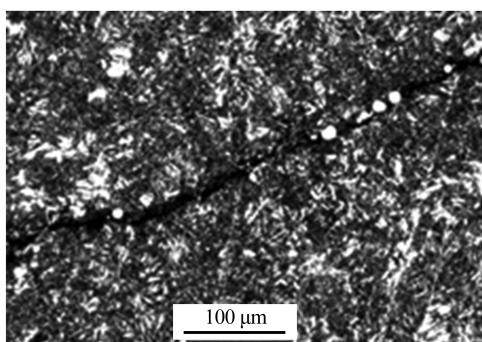
图 9 裂纹与显微组织
Fig.9 Crack and micro-structure

从裂纹微观形态分析发现,裂纹内部有白色的球状物,疑似为工件内部的冶金缺陷,但从扫描电镜微区成分分析得知,白色球状物和基体成分一致,即白色球状物不是外来物,而是高速齿轮轴在疲劳断裂时残存在裂纹内部的基体物质,任何物质在形成时均遵从最小能量原则,因此白色球状物在高速齿轮轴疲劳开裂过程中形成球状是正常的。

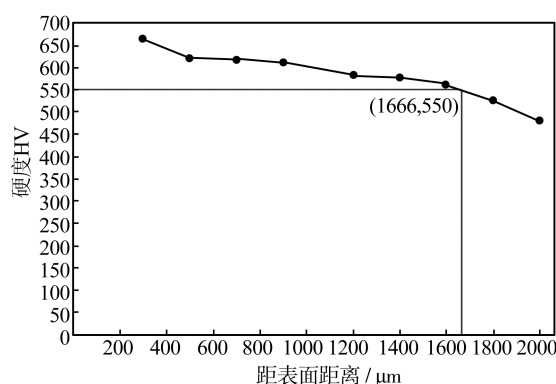
采用显微维氏硬度法, 按 ISO 2639—2002 标准, 加载载荷为 1 kg, 加载时间 12 s, 对断齿的齿顶、齿根、齿面渗碳层的有效硬化层深度进行检测, 齿顶有效硬化层深度为 1.79 mm, 齿根有效硬化层深度为 1.67 mm, 齿面有效硬化层深度为 1.60 mm, 均超过技术要求 0.8 ~ 1.3 mm, 其中齿根硬度分布图见图 10。

图 10 齿根硬度分布图
Fig.10 Tooth root's hardness distribution

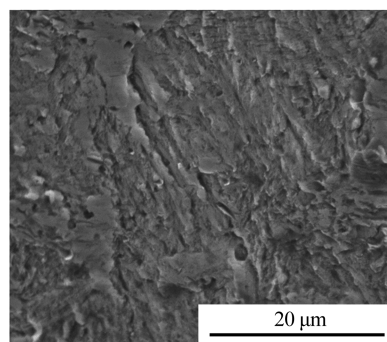
将第一种断口类型断齿碎片进行扫描电镜分析 (仪器为日本电子 JSM-5900LV 型扫描电镜), 断裂源区未见非金属夹杂物及疏松孔洞等缺陷, 断口扩展区发现有疲劳辉纹形态, 见图 11, 断裂瞬断区为准解理形貌。微观金相试样裂纹内的白色球状物微区成分与基体成分接近, 基本一致, 仅 Mo 元素有一定差异, 基体成分见图 12, 白色球状物微区成分见图 13。

图 11 扩展区疲劳辉纹形态
Fig.11 Fatigue striation morphology of expansion region

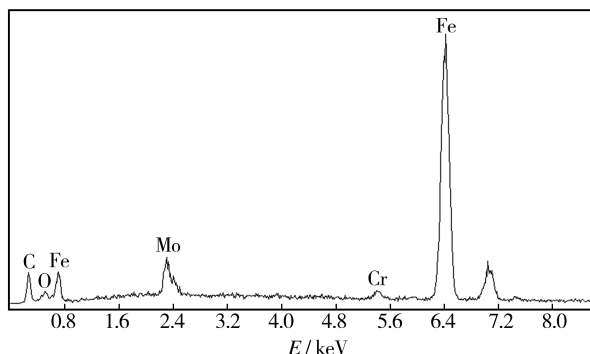
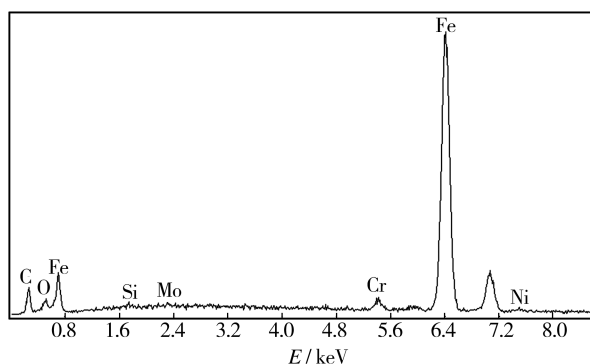
图 12 基体微区成分
Fig.12 Microanalysis of the matrix

图 13 白亮区微区成分
Fig.13 Microanalysis of the white light area
