# 某输油管道腐蚀泄漏失效原因分析

## Failure Analysis of Corrosion Leakage for Oil Pipeline

某输油管道巡查时发现液体从地面喷出，周围地面上伴有油污，经确认是某  $\phi 114\text{ mm}\times 4.5\text{ mm}$  输油管道发生泄漏。经围堵完成并现场清理后，进行第一次输油管道试压，当压力达到 1.0 MPa 时，又发生了泄漏，经两次检验后，共发现 20 余处泄漏。第二次试压和第三次试压，均是压力  $\leq 2\text{ MPa}$  时发生泄漏。由于漏点较多且多次试压不成功，考虑到安全和环保问题，暂停输油管道的使用。同时现场检查发现，输油管道漏点均在底部，输送介质为油水混合物，介质中氯离子质量浓度约为 21 000 mg/L，水质质量分数约为 50%。

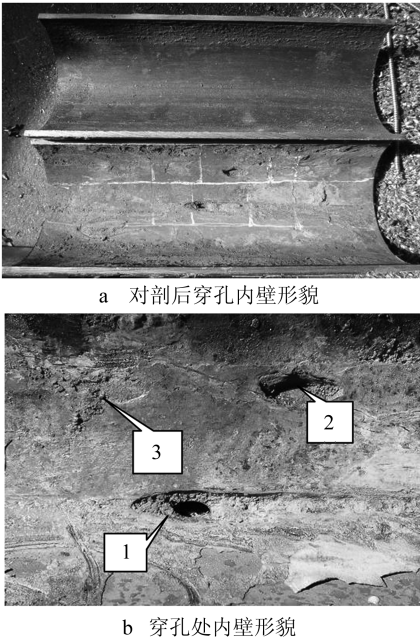
在穿孔泄漏区域取 300 mm 长短节对剖后，可看到管道内壁存在一层约 0.2 mm 厚的均匀腐蚀垢层，腐蚀产物层局部成片剥落。清除部分垢层后，发现 3 处明显的坑状腐蚀点：如图 1b 所示，腐蚀点 1 处，观察到一处腐蚀穿孔（即为管外壁可见的穿孔处），除有一个最宽约 11 mm、长 76 mm 的条形腐蚀孔外，沿管内壁纵向还有一条较严重而未穿孔的点腐蚀坑带；腐蚀点 2 处位于腐蚀点 1 处附近，观察到一处较严重未穿孔的点腐蚀坑，尺寸约为宽 9 mm，长 23 mm，最深 3.5 mm；腐蚀点 3 也位于腐蚀点 1 附近，观察到未穿透条形腐蚀带，尺寸约宽 3 mm，长 12 mm，最深 1.5 mm。

图 1 输油管道穿孔内壁形貌  
Fig.1 Morphology of inner wall of the oil pipeline: a) morphology of inner wall after sectioning, b) morphology of inner wall perforation

从失效试样外观形貌和穿孔的宏观形貌分析来看,管体内壁存在大量腐蚀产物,腐蚀区域较大,穿孔位于输送管道的下部,由内部向外腐蚀扩展,并最终穿孔,孔内壁沿纵向形成条形冲刷状腐蚀坑,可以断定穿孔主要由内壁腐蚀引起。从腐蚀形貌来看,腐蚀具有典型的点腐蚀特征,而且与内壁输送的流动介质有关。在穿孔附近存在两处未穿孔腐蚀坑,其中最大腐蚀坑深度达到了 3.5 mm,说明在输油管道底部区域可能存在多处严重点腐蚀。后期输油管道现场检查发现 20 多处漏点,也说明输油管道存在大量腐蚀坑。

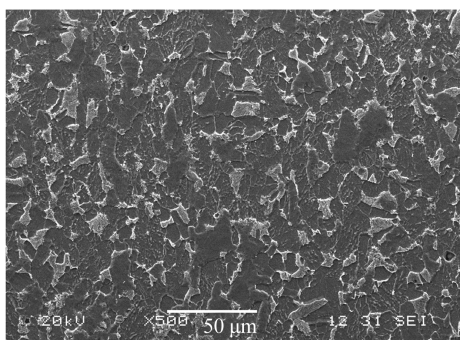
从失效输油管道上取金相试样, 依据 GB/T 13298、GB/T 6394 和 GB/T 10561 标准进行金相组织及非金属夹杂物评定。失效输油管道材料组织为铁素体+珠光体, 组织均匀, 晶粒度等级为 8.0 级, 如图 2 所示。非金属夹杂物分别为硫化物(A)1.0, 氧化铝(B)1.0, 硅酸盐(C)0.5, 球状氧化物(D)1.0, 如图 3 所示。经化学分析、力学性能和金相

图 2 显微组织  
Fig.2 Microstructure

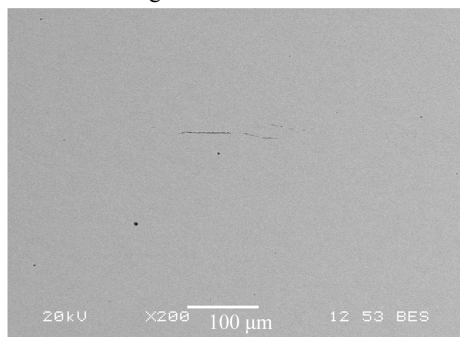
图 3 非金属夹杂物  
Fig.3 Non metallic inclusion

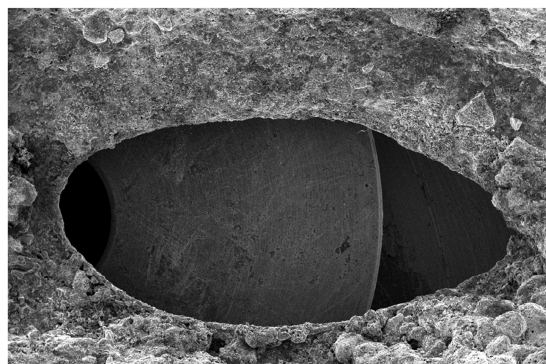
在泄漏穿孔处取样进行电子显微镜扫描、微区能谱分析。在显微镜下放大观测, 能看到表层覆盖有疏松的腐蚀产物, 微观形貌如图 4 和图 5 所示。对腐蚀表面进行了微区能谱分析, 谱图如图 6 所示。在能谱分析中, 选取了不同形态的位置进行微区点分析, 发现腐蚀物中含有大量的 Cl、C、O 和 Fe 等元素。

图 4 穿孔显微形貌 (10×)  
Fig.4 Morphology of perforation

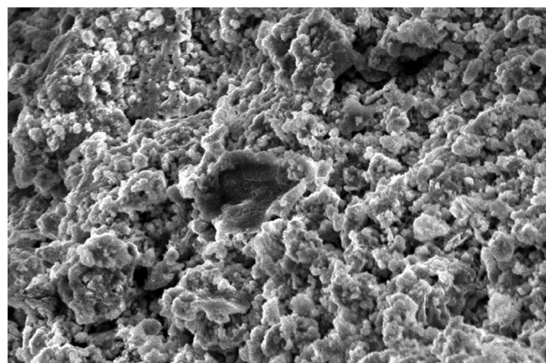
图 5 泄漏孔表面微观形貌 (1000×)  
Fig.5 Microstructure of leak surface

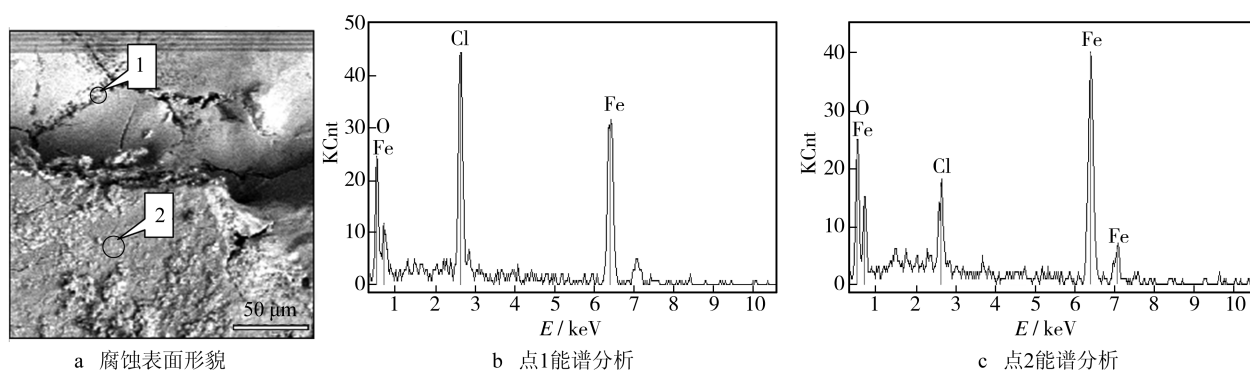
图 6 穿孔表面腐蚀产物能谱分析

Fig.6 Analysis of corrosion products on the perforated surface: a) morphology of corrosion surface, b) energy spectrum analysis of point 1, c) energy spectrum analysis of point 2

从腐蚀产物分析来看,在微区能谱分析谱线中显示,失效样品表面腐蚀产物中含有大量的 Cl、C、O 和 Fe 元素,其中 Cl 元素含量较高,所以推断腐蚀与 Cl<sup>-</sup>有关。至于有无其他腐蚀类型(如 CO<sub>2</sub>、O 腐蚀等),目前无法确认或排除,如果输送介质中含有这些腐蚀介质,不排除多种腐蚀方式综合作用诱发点腐蚀的快速扩展。

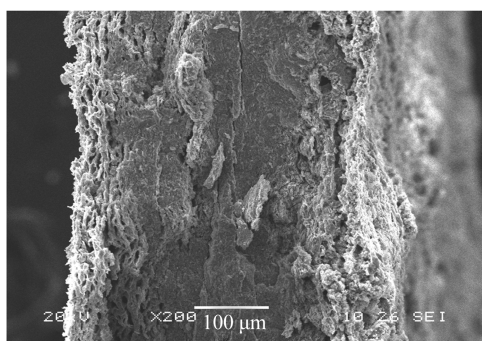
对输油管道内壁靠近泄漏孔处片状的腐蚀产物进行截面微观形貌和能谱元素分析。腐蚀产物片层厚度为 0.3~0.4 mm, 如图 7 所示。图 7 左侧与管体内壁相连, 右侧为水油介质接触面。对腐蚀产物截面不同区域进行点能谱检测分析, 分析结果如图 8 所示, 图中靠近管体内壁侧的 1、2 点和中心部位的 3 点主要成分是 O、Cl 和 Fe 元素, 靠近介质侧有 C、O、Al、Si、S、Cl、Ba、Fe 等元素。

图 7 腐蚀产物截面微观形貌 200×

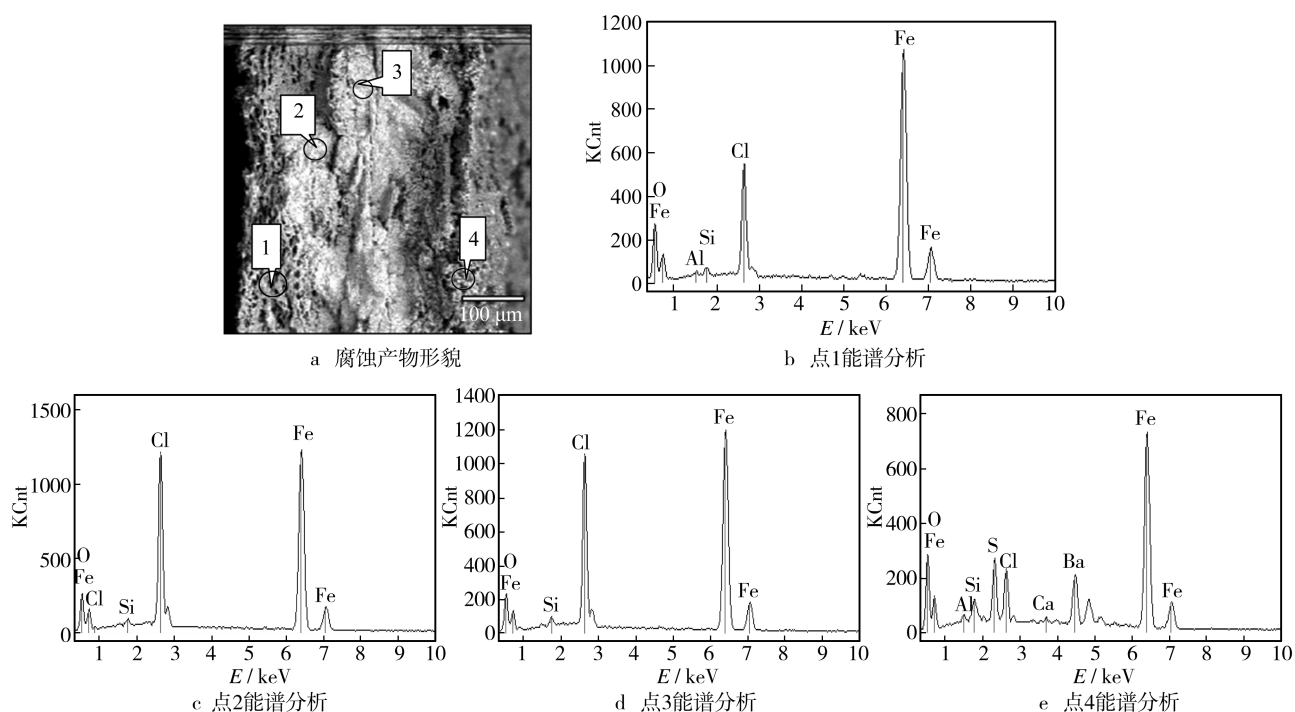
图 8 腐蚀产物能谱分析
