某核电厂循环水泵叶轮失效原因分析及防护措施

The Reason Analysis and Solution of Failure on Circulating Seawater Pump for Nuclear Power Plant

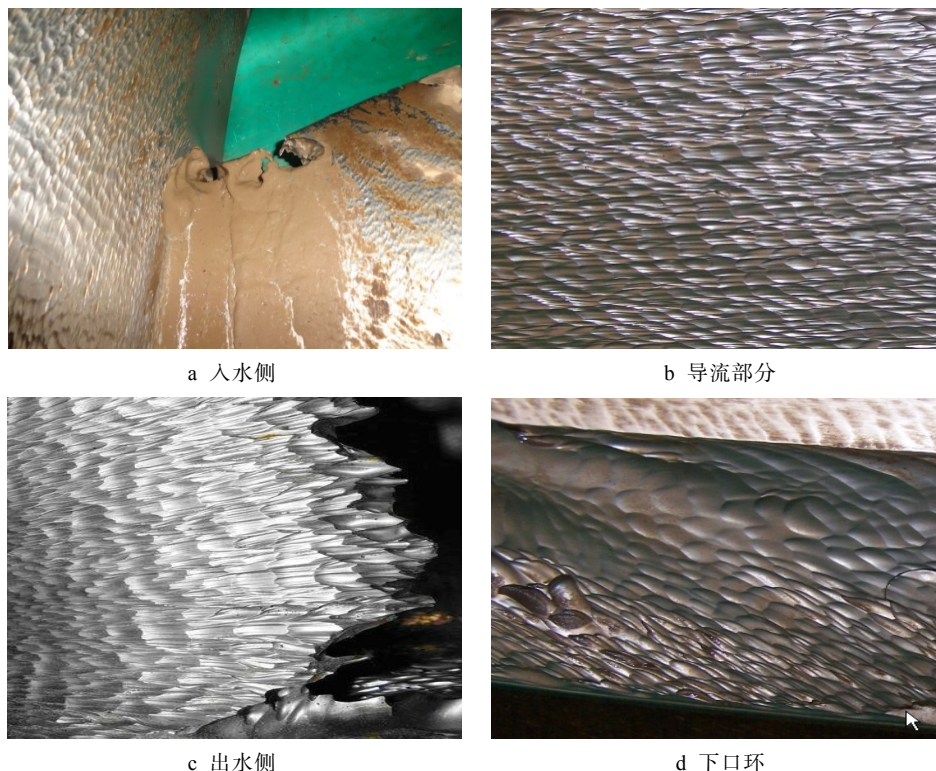
在叶片的入水侧、导流部分、出水侧和叶轮下口环均存在不同程度的磨损损坏。在运行过程中，叶轮长期受到海水的冲刷，在其表面存在较多的鱼鳞状花纹，在其正表面可以发现明显的犁沟状纹路，其方向与水流方向一致，局部区域材料流失严重，在叶轮入水侧根部已贯穿，如图 1 所示。

图 1 循泵的破损情况

Fig.1 The failure of circulating seawater pump: a) import side, b) diversion side, c) outlet side, d) wear-ring

在检查时发现循泵叶轮的入水侧和出水侧的磨损程度远大于导流侧, 这是由于在入水侧和出水侧存在汽蚀现象, 且仔细观察这两个部位可以发现明显的汽蚀凹坑。循泵在运行时, 叶轮入水侧与水流形成正面冲击, 由于汽蚀的存在, 气泡溃灭时将势能传递给沙粒导致沙粒加速, 增大了沙粒的破坏作用。这种大角度的高频高强度的撞击导致入水侧表面形成了疲劳裂纹, 随着时间的推移, 裂纹不断扩展, 形成了早期的汽蚀坑。随着时间的延长, 沙粒的这种往复破坏将早期的汽蚀坑不断扩大并合并, 由大角度的显微切削形成的汽蚀坑在宏观上表现较为光滑^[8]。在叶轮导流侧, 由于水流方向和叶轮表面平行, 沙粒撞击叶轮表面的角度较小且无汽蚀存在, 所以导流侧的磨损腐蚀程度相对较轻, 且凹坑的方向与水流方向一致。在叶轮出水侧局部

因此, 叶片入水侧和出水侧的表面结构被破坏, 尤其是入水侧叶片上的穿孔, 都是由汽蚀加速的泥沙颗粒机械冲击作用所致。

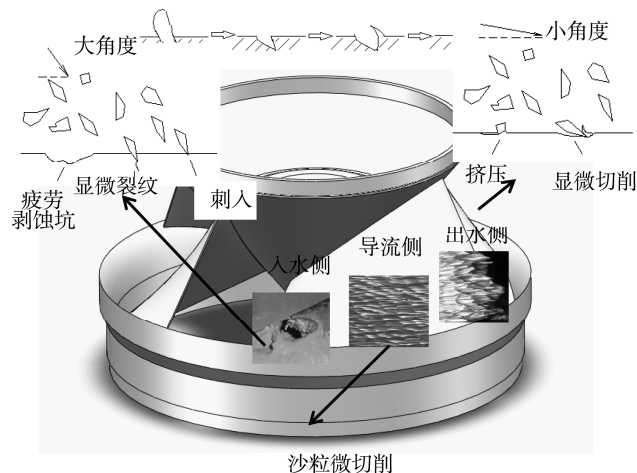
区域会形成负压并伴有较多的气泡产生, 该区域负压一旦降低, 气泡将会破灭并将能量传递给沙粒使其加速。沙粒的撞击角度和导流侧相似为小角度撞击, 这种模式的撞击使出水侧表面形成汽蚀凹坑, 并不断扩大合并, 在凹坑交汇处顶端形成了刀刃状结构。叶轮各部位磨损腐蚀情况如图 2 所示。

图 2 叶轮入水侧、导流侧和出水侧磨损腐蚀示意
Fig.2 The diagram of erosion corrosion on inlet side, diversion side and outlet side

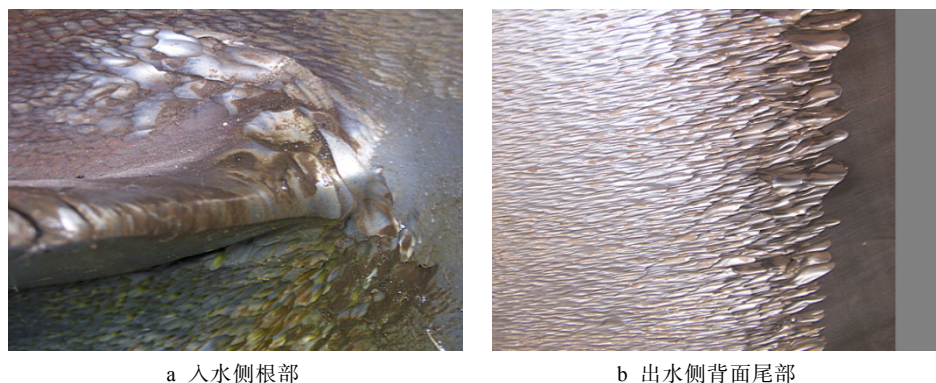
采用高速热喷涂的 WC 涂层 (厚 0.5 mm), 运行 1 年后, 解体检查发现, 叶轮碳化钨涂层的整体情况良好, 局部区域存在磨损及坑、孔。叶片入水侧根部有明显的磨损痕迹, 出水侧背面尾部存在较深的犁沟槽, 最深处达 6 mm , 如图 3 所示。

从总体效果来看, 该方法达到了牺牲涂层保护母材的目的。但是由于 WC 涂层厚度较薄, 局部区域磨损较严重, 且目前进口的 WC 涂层价格较为昂贵, 如果加厚涂层, 使用效果与经济性不成比例。综合使用效果和经济性两方面因素, 建议选择国内的 WC 涂层技术, 同时增加涂层厚度, 延长循泵使用寿命, 但目前国内 WC 涂层与母材之间的结合力有待实践验证。

图3 WC处理后叶轮的磨损情况

Fig.3 The degree of erosion corrosion with WC coating: a) root of import side, b) root of outlet side

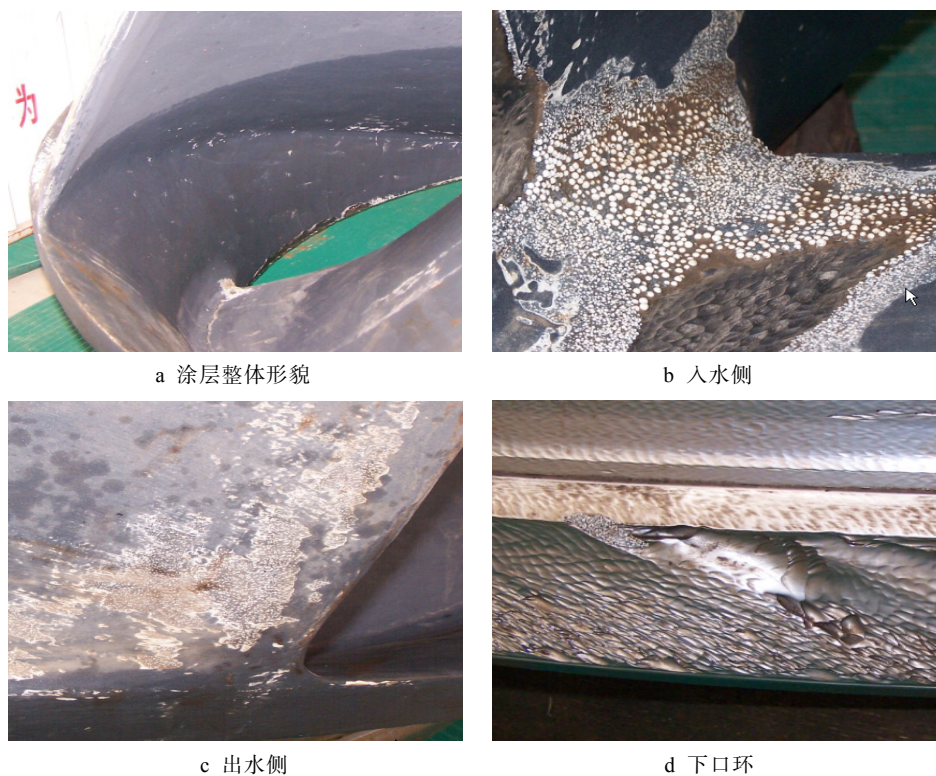
耐磨防护剂区域的厚度达到 5 mm。运行 1 年后，发现叶片入水侧根部附近有小面积剥落，出水侧涂层露出陶瓷粉末，未见母材露出，下口环由于外径

原因先前未涂刷大颗粒耐磨防护剂，磨损较严重，其余部位涂层的整体性保持完好，未见明显的坑、孔洞，如图 4 所示。

图4 耐磨陶瓷处理后叶轮的磨损情况

Fig.4 The degree of erosion corrosion with wear-resisting ceramic coating: a) coating morphology, b) inlet side, c) outlet side, d) wear-ring

整体来看，耐磨陶瓷涂层达到了牺牲涂层保护叶轮的目的，尤其是叶片流道部分和出水侧基本没有较大的磨损，叶片入水侧也未见明显的汽蚀坑、孔。针对下口环的磨损问题，可以在下口环出厂时减小外径，预留空隙涂刷大颗粒耐磨防护剂或者使用较为昂贵的进口 WC 涂层进行保护。相比于环氧粉末涂层和 WC 涂层，耐磨陶瓷涂层综合了使用效
