# 汽车油冷器典型失效分析

(一汽-大众汽车有限公司, 长春 130011)

## Typical Defects Analysis of Automotive Oil Cooler

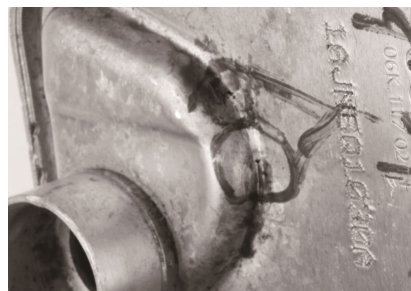
某汽车主机厂发现部分车辆有防冻液报警的现象, 经过现场确认, 发现防冻液的量有异常缺少现象, 并且补充防冻液后, 很快还会重复出现防冻液报警的现象。经过专业人员现场检查发现, 报警是由于机油冷却器部位发生了防冻液泄露导致的, 并且发生泄漏的原因都是由于在图 1 中标识位置或附近发生了孔腐蚀。由于涉及车辆的机油冷却器失效现象都非常一致, 因此初步推测很可能是同一种原因导致。经过对失效车辆的车型、行驶里程、行驶地域、生产总装车间分布、初装防冻液加注时间、机油冷却器供应商以及供应商的生产时间进行统计分析, 发现失效车辆来自同一个总装车间, 生产下线时间和初装防冻液加注时间较为集中, 且涉及的机油冷却器来自于不同供应商。这说明失效与机油冷却器品牌无关, 仅与此段时间内的生产过程或加注液体有关, 具体来说, 此车间在向冷却器中加注液体这段时间内发生的变化, 很可能是导致机油冷却器发生失效的原因。

通过分析发现, 几乎所有返回的失效机油冷却器在冷却液出口附近的弯折处, 都有目视清晰可见的腐

a 孔蚀处宏观照片

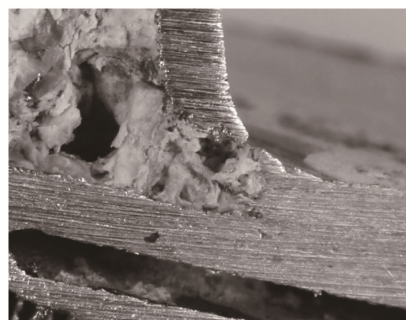
蚀孔。对比样件在腐蚀孔部位的剖面图和其内外部腐蚀情况发现, 在冷却液出口腔内有大量粉红色或黄色的堆积物, 而且腐蚀是从机油冷却器内部向外发生的。我们使用光学显微镜和扫描电子显微镜对失效样件的腐蚀部位进行了观察(图 1、2), 结果显示在

b 孔蚀处的纵切面

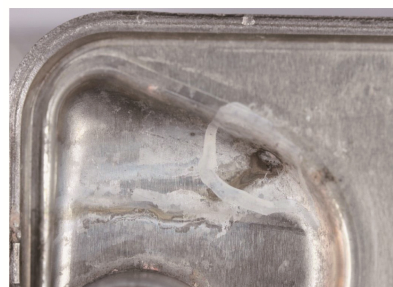
c 孔蚀处放大图

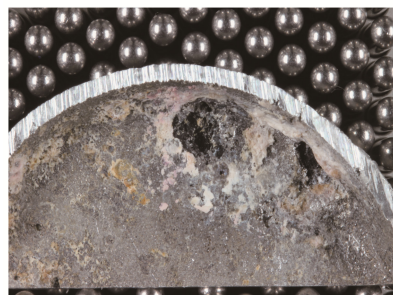
d 孔蚀处从内向外的观察图

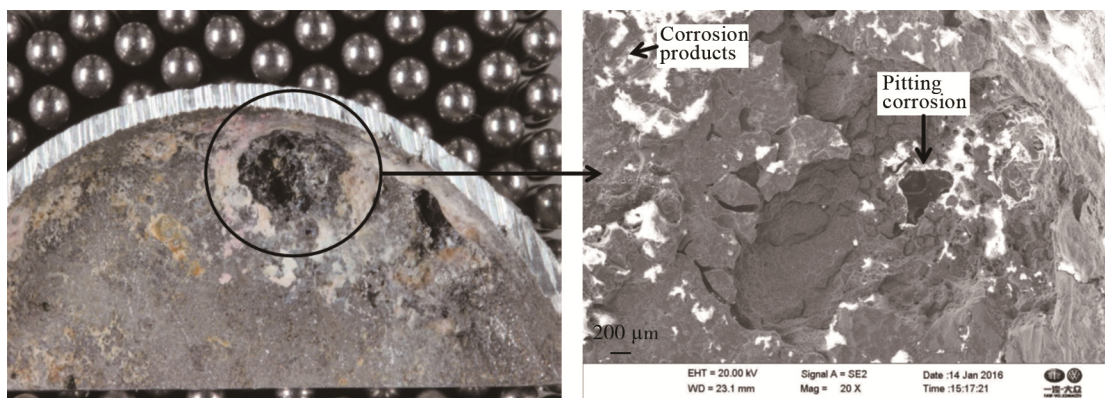
图2 泄露部位的 SEM 图  
Fig.2 SEM pictures of leakage point

腐蚀孔附近有大量的部位发生了腐蚀，腐蚀深度不一，并且有大量的腐蚀堆积物，为非常典型的孔蚀。

结合图 2 中的 SEM 图像和  $\text{Cl}^-$  孔蚀的机理可以推测，机油冷却器的腐蚀很可能是非常典型的  $\text{Cl}^-$  导致的孔蚀。为了验证这个假设，对防冻液样品和混合用水样品中的  $\text{Cl}^-$  含量进行了检测。

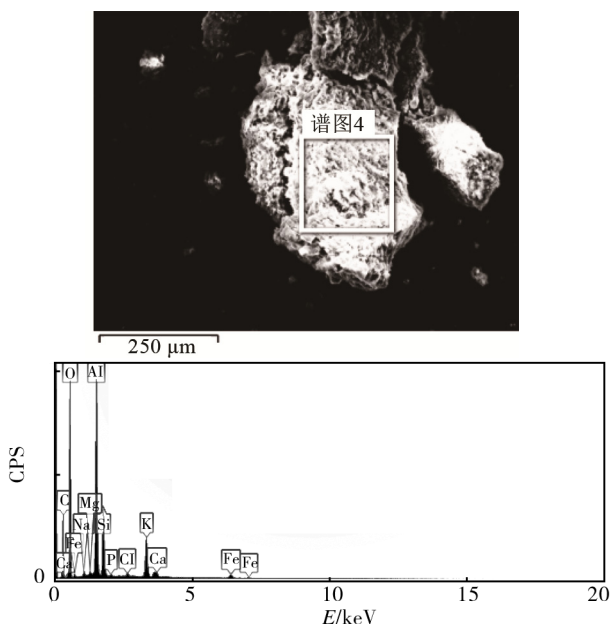
图3 腐蚀产物的能谱分析  
Fig.3 EDS results of corrosion dust

对腐蚀孔周围的腐蚀堆积物进行能谱分析，结果如图3所示，发现其主要成分是 Al、O 和 Si 元素，还含有少量的 Fe 和 Ca 元素。其中，Fe 元素可能是铝合金中的杂质，Ca 元素主要来自于水，Si 元素主要来自于防冻液添加剂，因此腐蚀产物的主要成分可能是铝的氧化物  $\text{Al}_2\text{O}_3$ <sup>[3-4]</sup> 或其水合物。此外，最重要的是在腐蚀产物和堆积物中发现了一定量的 Cl 元素，而活泼的  $\text{Cl}^-$  一般情况下是导致孔腐蚀的主要原因。

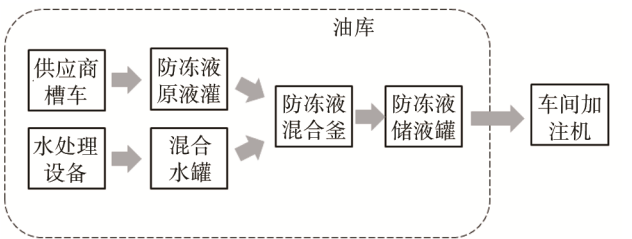
图 5 加注工艺示意图  
Fig.5 Filling process

防冻液的混合加注工艺简单，就是供应商使用槽车提供防冻液原液，在入厂检测合格后，在油库入库。入库后与经过特殊处理的混合用水按一定比例进行工艺混合，然后通过管路输送至车间的加注机进行加注。混合工艺示意图见图 5。每个总装车间都有一个对应的油库，而入厂的防冻液原液都是一样的，并且防冻液原液在储存、混合以及混合后的储存、输送基本都是密闭的，不存在从外界引入杂质或污染物的可能，因此， $\text{Cl}^-$  很可能是来自混合用水部分。

我们经过调查，发现在此阶段，该问题总装车间油库内的水处理设备因故障正在维修中，由于没有明确的备用方案，油库操作人员未经允许擅自使用塑料管从清洁池引自来水注入混合水罐中，这很可能是引入  $\text{Cl}^-$  杂质的主要渠道。

在对此油库的现场检查中发现，之前引自来水注入储水罐的水管就放在清洁池的水龙头下面，在清洗时水会非常容易飞溅到水管中，此外在清洁池旁边发现了常见的某品牌的消毒液。经过询问现场工作人员得知，由于一些原因，需要经常在清洁池中使用消毒液清洗物品。而消毒液中一般都含有大量的  $\text{Cl}^-$ ，这很可能是引入  $\text{Cl}^-$  的另一个途径。之后我们按照工作人员每天使用消毒液的频次和使用方式进行了模拟实验，然后从水管中取出液体，检测其中的  $\text{Cl}^-$  质量浓度，进行了模拟计算，结果是如果这些液体与自来水混合全部进入储水罐后，储水罐混合用水中  $\text{Cl}^-$  质量浓度大约是 1000 mg/L，这个浓度与失效车防冻液中  $\text{Cl}^-$  质量浓度比较吻合。而且，当油库中水处理设备维修完毕后，制水过程又恢复了自动化过程， $\text{Cl}^-$  杂质的引入途径被切断，后续的车辆也未出现类似的问题。以上说明，此次失效车防冻液中的  $\text{Cl}^-$  杂质来源于被消毒液污染的水管。

此案例中机油冷却器发生孔蚀的原因, 主要是由于混合用水带入大量的  $\text{Cl}^-$ , 导致防冻液带有了较强的腐蚀性, 在高温以及流动速率相对较低的位置形成孔蚀。通过对这个案例的分析, 我们可以知道, 在工业自动化生产的今天, 引起问题的可能不是占重要比重的正常生产过程, 而恰恰是发生异常时的应对措施。因此, 对于发生异常时的应急预案, 需要从技术、工艺等角度进行可行性、稳定性等评估, 确认无误后再投入使用。对于实施这些应急预案的人员, 也需要重点关注其在异常情况下是否能有效的应对。另外, 完全覆盖所有生产过程的过程审核也尤为重要。
