硫磺再生塔内件腐蚀失效分析

摘要: **目的** 查明硫磺再生塔内件腐蚀失效的原因, 提出避免该内件再次失效的对策。**方法** 采用目测、金相显微镜和电子显微镜以及能谱分析等手段, 分析内件腐蚀失效的原因。**结果** 能谱分析表明, 该内件基体镍含量偏低, 腐蚀产物中硫含量较高。目测可见内件断口表面粗糙, 电子显微镜形貌与金相显微分析表明, 在晶界处有大量颗粒状碳化物析出。**结论** 导致该内件失效的原因主要是热处理不当, 造成了晶间碳化物的析出, 从而导致了晶间腐蚀的发生。同时镍含量偏低也降低了材料的耐蚀性, 含硫腐蚀性介质的冲刷作用也加重了低耐蚀性内件的晶间腐蚀。应使用化学成分符合国标 304 不锈钢材料生产的内件, 同时要避免内件在生产与使用过程中因热处理不当造成晶间碳化物的析出。

Corrosion Failure Analysis of Internals in Sulfur Regeneration Tower

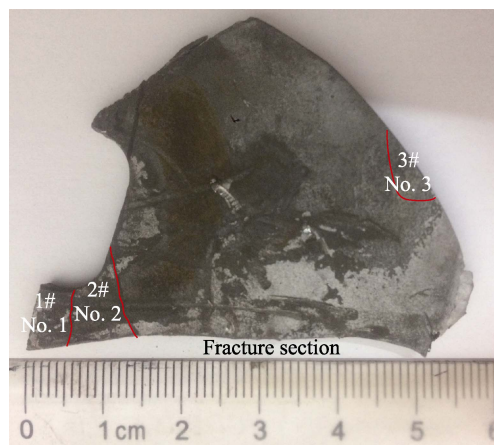
图 1 待分析样品在失效内件上的位置

如图 1 所示,1#样品和 2#样品分别用于清除腐蚀产物前后的断切面化学组成与成分分析。将 1#样品切下后,腐蚀部位的基体断切面朝上,按照 GB/T 16545—2015《金属和合金的腐蚀——腐蚀试样上腐蚀产物的清除》中的规定来清除断切面的腐蚀产物;将 2#样品切下后,腐蚀部位的基体断切面朝上,不清除腐蚀产物,仅用无水乙醇和丙酮除去断面的油渍。然后将 1#样品和 2#样品置于 S-4700 型扫描电子显微镜下进行形貌观察,并用与之联用的 EDS 能谱仪对两个样品的化学组成与成分进行分析。

3#样品用于金相分析。该样品取样位置远离腐蚀失效部位,能够代表内件基体的金相组织结构。按照图 1 中划线位置切下样品,然后用环氧树脂对非切面部位进行密封,露出切面部分,依次用 240#、360#、600#、800#、1000#砂纸打磨切面后,再对其进行抛光处理。随后依次用蒸馏水和无水乙醇洗净该切面,用冷风迅速吹干表面,紧接着按照 GB/T 13298—2015《金属显微组织检验方法》中的规定,将切面在王水酒精溶液中蚀刻 3 min,然后在 4XC 型金相显微镜下观察其金相组织结构。

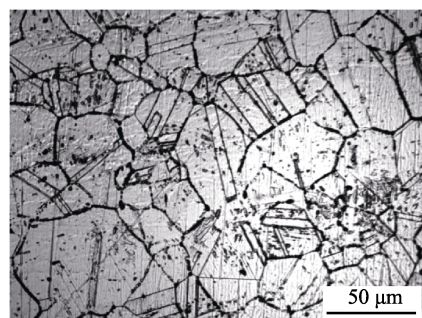
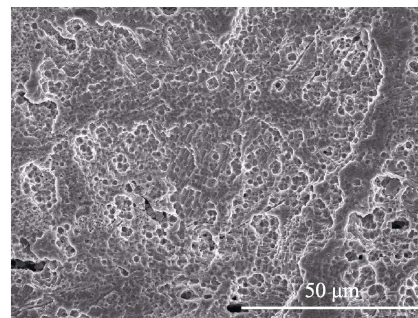
图2 内件基体(3#样品)的金相形貌
Fig.2 OP morphology of the
internals (No. 3 sample)

失效分析时,通过金相观察来确定样品的组织结构以及可能发生的腐蚀类型。图 2 为远离腐蚀部位的内件基体(3#样品)的金相形貌。从图 2a 可以看出,该金相组织中既有大部分晶粒呈现不规则的五边形,也有少部分晶粒呈现长方形的孪晶形态,这与奥氏体不锈钢的金相组织结构相吻合^[15]。由此可判断出,该内件的材质为奥氏体不锈钢^[16]。从图 2b 可以看出,与图中正常的较细晶界相比,不仅大部分晶粒的晶间沟槽较宽,而且还有连续的颗粒状黑色斑点,这是晶间碳化物析出的典型特征^[16]。这种大量析出晶间碳化物的奥氏体不锈钢易于发生晶间腐蚀。

观察发生腐蚀失效的不锈钢内件的金相形貌可知，该内件的晶粒呈五边形，且晶粒间又可见大量连续的颗粒状碳化物，形成了晶间贫铬区。这是由于热处理不当，或者使用温度正好处于敏化温度范围所导致的^[21]。此为导致材料耐蚀性降低的另一内因，具有

观察发生腐蚀失效的不锈钢内件的金相形貌可知,该内件的晶粒呈五边形,且晶粒间又可见大量连续的颗粒状碳化物,形成了晶间贫铬区。通常来讲,形成晶间贫铬区的原因^[23]有两个:其一是材料出厂前未经过固溶处理,或者固溶处理时温度偏低,保温时间不足,进而造成碳化物析出;其二是材料出厂时固溶处理合格,但在使用过程中,材料所处温度达到该材料的敏化温度(600℃左右),进而导致晶间贫铬。结合前述失效内件的使用工况条件可知,该内件使用温度为127℃,远未达到材料的敏化温度,故可判断出材料晶间贫铬区的形成是由于固溶处理不合格造成的,属于非敏化状态。

1) 更换合格的304奥氏体不锈钢内件,并对新更换的内件进行化学成分和组织结构的复验,以确保其Ni、Cr含量符合国标所规定的要求和固溶处理合格。

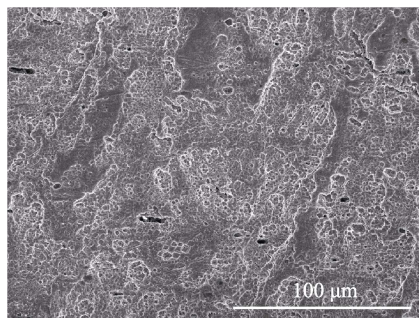
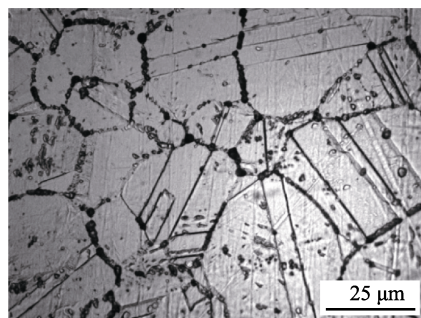
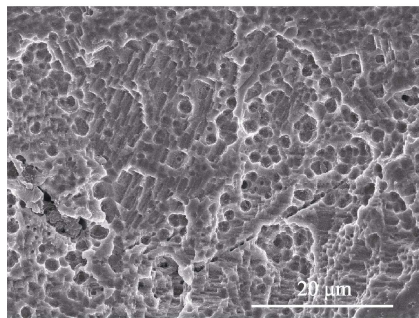
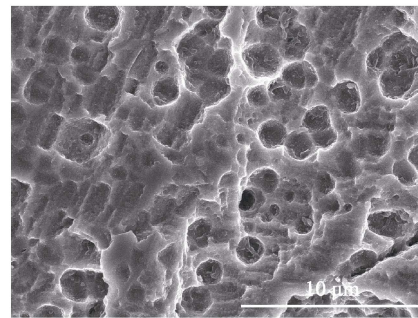
图3 清除腐蚀产物后的断口表面 SEM 形貌
Fig.3 SEM morphology of the fracture surface without corrosion products

通过 SEM 观察断口的显微形貌特征,可以初步确定出样品的腐蚀类型。图 3 为清除腐蚀产物后的断口表面(1#样品)于不同放大倍数下的 SEM 形貌。从图 3a 与图 3b 可以看出,腐蚀后的断口表面凹凸不平。而高放大倍数(2000 倍)下的断口主要为冰糖状的沿晶断口(见图 3c)^[18],特别是 5000 倍放大倍数下,断口形貌上出现了五边形凹坑(见图 3d),进一步印证了金相观察得到的结论。这说明腐蚀失效主要是由晶间腐蚀引起的^[19]。

从图3d中可看出,该内件断口呈现出冰糖块状沿晶断口形貌,而这正是晶间腐蚀的典型特征^[24],由此可以判断出内件的失效原因应归结于晶间腐蚀。又由于材料处于非敏化态,因而是发生了非敏化态晶间腐蚀。此外,由表1的EDS结果可知,内件材质的含Ni量偏低,其结果是进一步降低了材料的钝化与修复能力,使晶间腐蚀更容易发生。

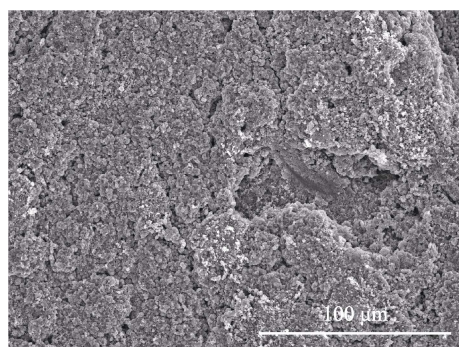
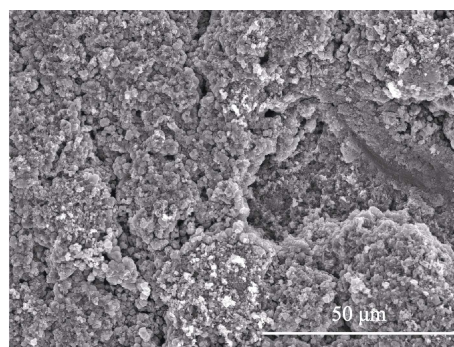
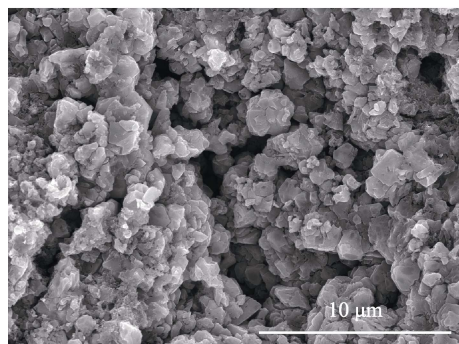
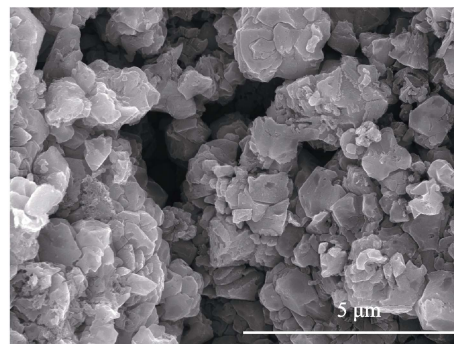
图4 附着有腐蚀产物的断口表面 SEM 形貌
Fig.4 SEM morphology of the fracture surface with corrosion products

观察断口表面附着的腐蚀产物形貌,可得到腐蚀产物的相关信息,为后续解释失效机理提供数据支持。图4是附着有腐蚀产物的断口表面(2#样品)的SEM形貌。由图4a可见,腐蚀产物呈层状分布,并

疏松多孔。高放大倍数下,腐蚀产物由不规则的颗粒堆叠而成,大部分腐蚀产物颗粒直径小于 $1\text{ }\mu\text{m}$,直径最大的颗粒为 $3\text{ }\mu\text{m}$ 左右。颗粒之间的空隙较大,结构松散,便于介质穿过腐蚀产物,到达基体表面,引起基体的进一步腐蚀。

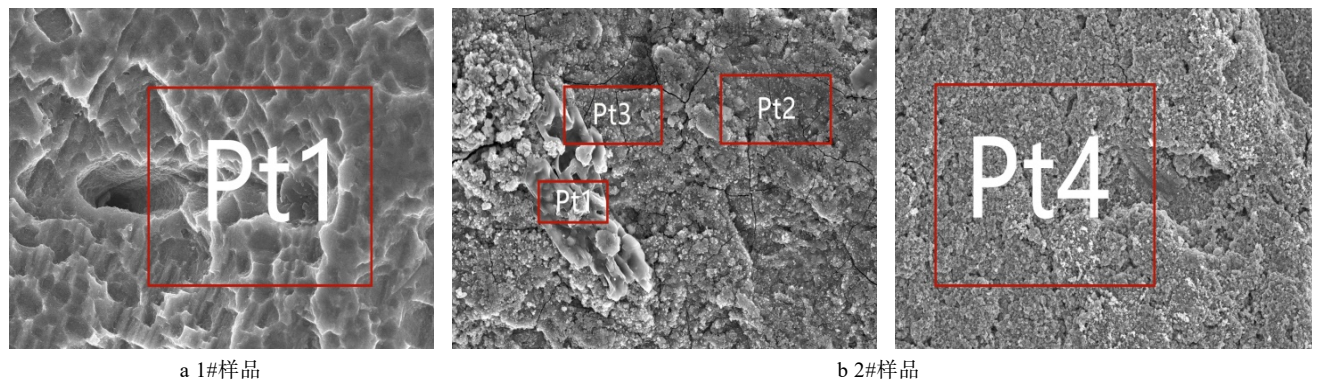
图 5 清除腐蚀产物前后样品的 EDS 分析取样区
Fig.5 Locations of samples with and without corrosion products by EDS analysis

对清除腐蚀产物后的 1#样品进行 EDS 分析，可得到断口基体的化学组成与成分信息，进而可判断出该样品所属的不锈钢种类。对附着有腐蚀产物的断口 2#样品进行 EDS 分析，可得到腐蚀产物的化学组成与成分信息，进而可判断出腐蚀失效机理与影响因素。两个样品的取样分析区如图 5 所示。

对于 1#样品来说，整个断口的形貌相似，EDS 能谱分析的取样区位于有代表性的位置（Pt1）。对于 2#样品来说，腐蚀产物的形貌差别较大，需从不同部位取样进行 EDS 能谱分析，取样处分别位于腐蚀产物层的光亮平滑处（Pt1）、暗淡平滑处（Pt2）、光亮平滑与暗淡平滑交界处（Pt3）以及光亮粗糙处（Pt4）等四个位置。

见表 1。从 1#样品的 EDS 分析结果来看，清除腐蚀产物后，断口表面 Ni 的质量分数仅为 5.7%，低于 GB/T 20878—2007《不锈钢和耐热钢牌号及化学成分》对 304 不锈钢中 Ni 质量分数应为 8%~12%的规定，不符合选材设计要求。这是因为 Ni 含量偏低可造成不锈钢材质耐蚀性的下降。从 2#样品的 EDS 分析结果来看，腐蚀产物中 Cr、Ni、S、O 和 Fe 元素的含量均较高，在 Pt1—Pt3 区域的腐蚀产物中，均含有 Cr、Ni、S、O 和 Fe 元素，在 Pt4 区域腐蚀产物中只检测到 S、O、Fe 元素。Cr、Ni 和 Fe 元素主要来源于材料本身，根据前述的硫磺再生塔的工艺条件可知，含量如此之高的 S 元素只能来源于介质。因此可以推测，腐蚀产物主要是 Fe 的硫化物或者硫酸盐，其次则是 Cr、Ni 的硫化物或者硫酸盐，而硫化氢或者稀硫酸水溶液介质对 304 不锈钢均有较强的腐蚀性^[20]。

该内件断口表面的成分与 304 不锈钢的成分有差别。主要是 Ni 含量偏低，达不到 304 不锈钢化学成分的国标规定要求，导致了材料的耐蚀性降低，是内因之一。因为 Ni 含量偏低将直接导致不锈钢材料的耐蚀性下降。

内件失效的内部因素是其本身存在易发生晶间腐蚀的倾向,外部因素则是介质的作用。从 2#样品腐蚀产物 EDS 结果来看,腐蚀产物中含有较多的 S 元素和 O 元素。结合前述硫磺再生塔的工艺条件可知,硫元素来自介质中的含硫化合物,氧元素一部分来自介质中溶解氧,它们为不锈钢阳极腐蚀溶解过程提供了阴极反应的去极化剂^[22]。与此同时,晶间腐蚀所形成的腐蚀产物在介质的冲刷作用下更容易被带走,导致更容易发生腐蚀的活性表面裸露出来。
