# 钨合金镀层在油田井下环境中的腐蚀行为

**摘要:** **目的** 研究钨合金在塔河油田井下(高温、高酸性及注氮气环境)的腐蚀行为规律。**方法** 在高温高压釜中模拟塔河注气井下工况, 结合腐蚀失重、镀层厚度测试、显微硬度测试以及扫描电镜、EDS、SRD等分析手段, 对钨合金镀层的腐蚀行为进行研究。**结果** 未腐蚀镀层的维氏硬度为 825HV, 但经过腐蚀后, 镀层的显微硬度值因压痕边角塌陷而无法读取。在 H<sub>2</sub>S 主控环境中, 镀层试样明显增重, 当温度为 130 °C 时, 镀层未观察到分层现象, 但镀层表面有腐蚀产物; 200 °C 时镀层出现明显分层和鼓泡, 并且鼓泡有破裂现象, 微观观察镀层表面有局部腐蚀, 局部腐蚀处检测到硫元素, 说明硫元素渗入镀层内部, 生成硫化物。在 160 °C 的 H<sub>2</sub>S/CO<sub>2</sub> 共存和 CO<sub>2</sub> 主控环境中, 试样增重不明显, 也未发生失重, 镀层有轻微的分层现象。在注氮气环境中, 试样发生明显失重, 镀层厚度减薄, 镀层的腐蚀以均匀腐蚀为主, 同时镀层出现分层现象。镀层在注气井井下环境中腐蚀后变脆。**结论** 钨合金镀层在高含 H<sub>2</sub>S 环境中及注氮气环境中会发生明显分层, 并会出现局部腐蚀, 耐蚀性较差, 而在其他环境中出现轻微分层现象。

## Corrosion Behavior of Tungsten Alloy Coating in the Underground Environment of Oil Field

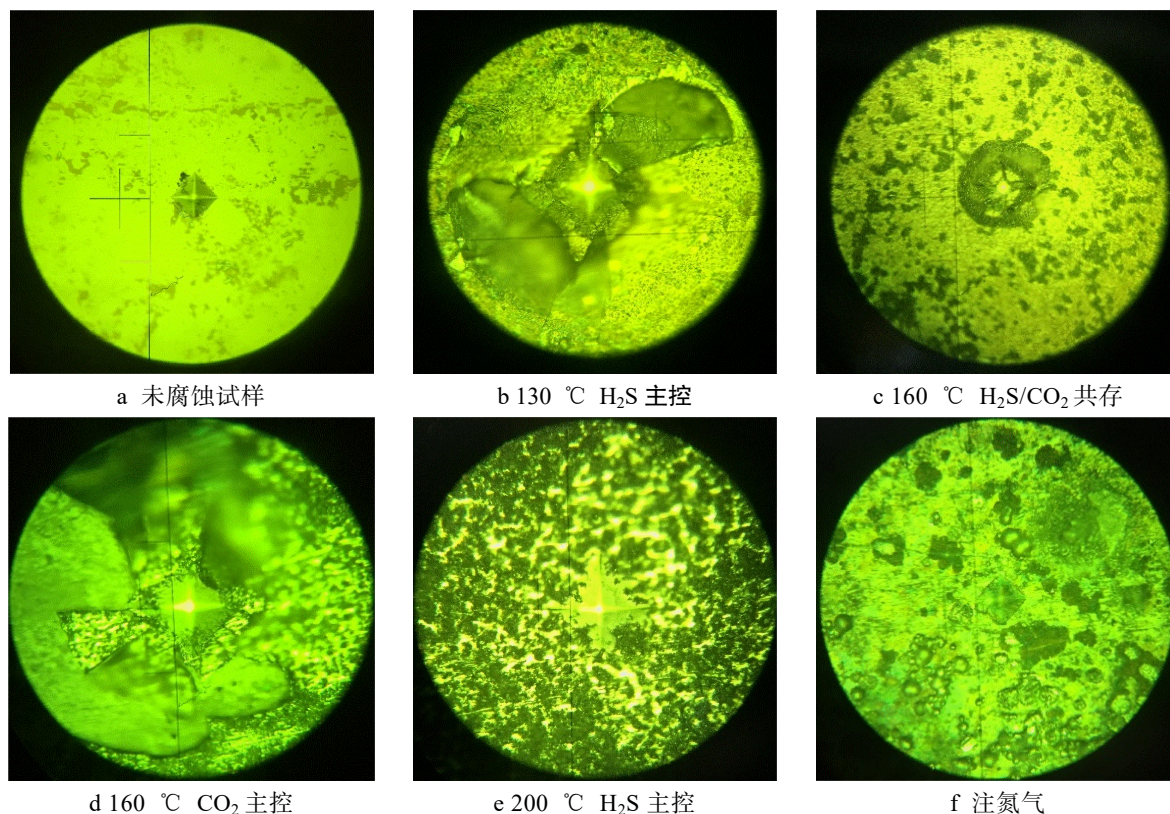
图 3 给出了镀层在不同工况条件下腐蚀后, 测试显微硬度时留下的表面压痕形貌。从中可以看出, 未腐蚀试样测试硬度时能够留下清晰的四边形压痕, 并且压痕棱角分明, 镀层的硬度值为 825HV; 而经腐蚀后, 镀层明显变脆, 压痕边角容易破碎, 导致硬度值无法读取。

图 3 钨合金镀层试样在不同条件下腐蚀后的硬度测试压痕形貌

Fig.3 Morphology for indentation of specimens through hardness testing after corrosion in different environments:  
a) specimens without corrosion; b) 130 °C H<sub>2</sub>S dominated; c) 160 °C H<sub>2</sub>S/CO<sub>2</sub> coexisted;  
d) 160 °C CO<sub>2</sub> dominated; e) 200 °C H<sub>2</sub>S dominated; f) nitrogen injection

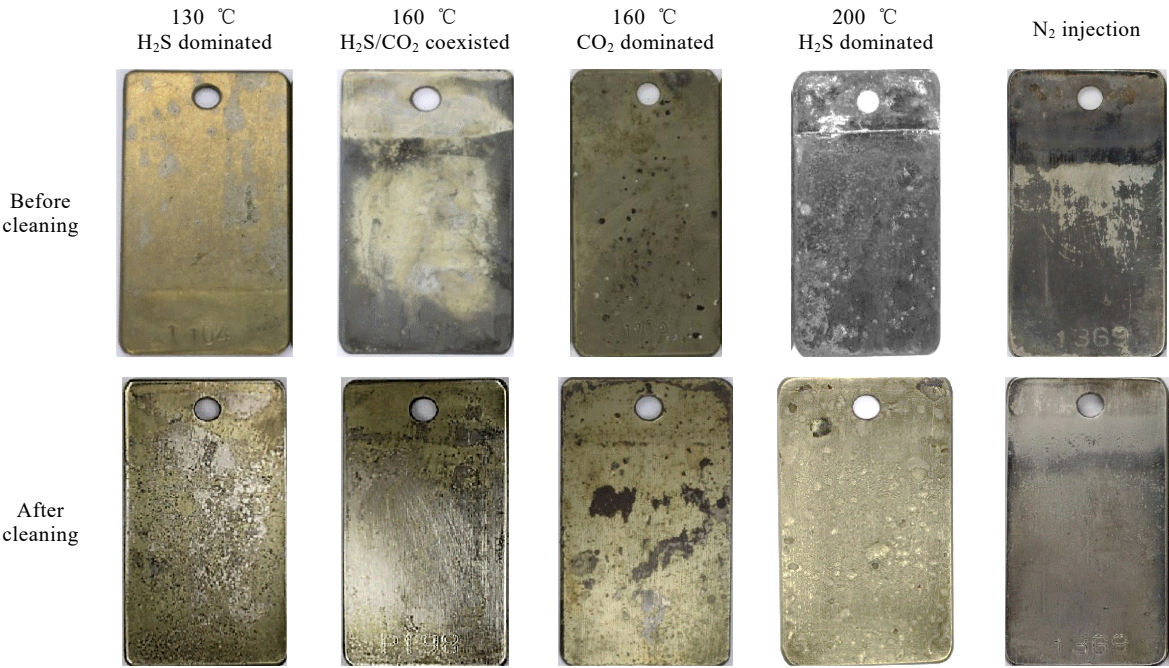
图 4 钨合金镀层在不同工况环境腐蚀后的表面宏观形貌  
Fig.4 Surface macroscopic morphology of Tungsten alloy coatings after corrosion in different environments

未经酸洗和酸洗后的形貌。从中可以看出，钨合金镀层试样在 130 °C H<sub>2</sub>S 主控和 160 °C CO<sub>2</sub> 主控环境中，表面颜色发生了变化，由未腐蚀的亮银色变为银灰色，但没有明显的腐蚀产物附着；而在其他工况下，表面观察到有明显的黑色腐蚀产物。观察经酸洗后的试样表面，160 °C H<sub>2</sub>S/CO<sub>2</sub> 共存环境和 160 °C CO<sub>2</sub> 主控环境中，镀层只是出现轻微脱皮现象，未观察到其他缺陷。这与镀层在这两种工况下的质量变化情况吻合。在 130 °C H<sub>2</sub>S 主控环境中，镀层出现点状腐

蚀；在 200 °C H<sub>2</sub>S 主控环境中，镀层出现鼓泡，甚至有鼓泡发生破裂。在注氮气环境中的镀层经清洗后，试样表面未观察到明显的局部点蚀或破坏，整个试样表面发生均匀腐蚀，导致试样厚度变薄，质量变轻。

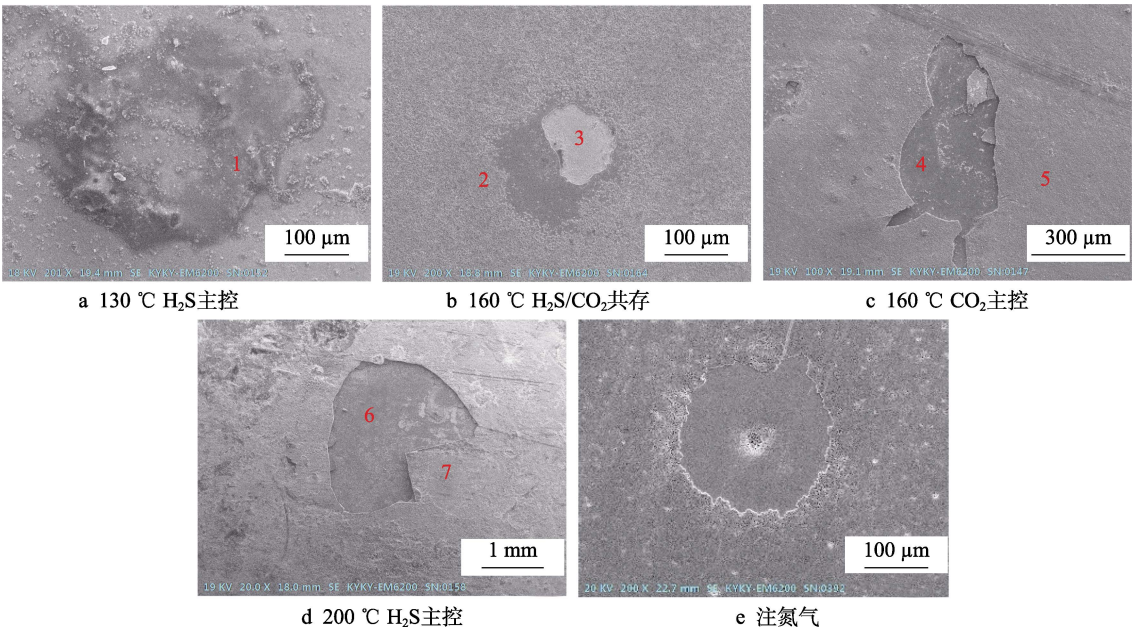
图 5 显示了钨合金镀层在不同工况环境下的表面微观形貌。在 130 °C H<sub>2</sub>S 主控环境中，试样表面

图 5 不同腐蚀条件下钨合金镀层的表面微观形貌

Fig.5 Surface micrograph of Tungsten alloy coatings after corrosion in different environments: a) 130 °C H<sub>2</sub>S dominated; b) 160 °C H<sub>2</sub>S/CO<sub>2</sub> coexisted; c) 160 °C CO<sub>2</sub> dominated; d) 200 °C H<sub>2</sub>S dominated; e) nitrogen injection

出现黑色环状腐蚀产物,从表 3 的能谱测试结果可以看出,此处的 S 含量很高,说明形成了硫化物腐蚀产物。而随温度升高,在其他工况环境下都观察到了镀层的局部腐蚀,除注氮工况外,其他环境下都在点蚀坑内检测到很高的硫含量,而在点蚀坑外,硫含量较低或没有。这说明硫化氢容易侵入到镀层内部,造成镀层的局部破坏,同时在局部破坏处形成稳定的腐蚀产物,酸洗较难将其完全去除,因而腐蚀后试样反而增重。

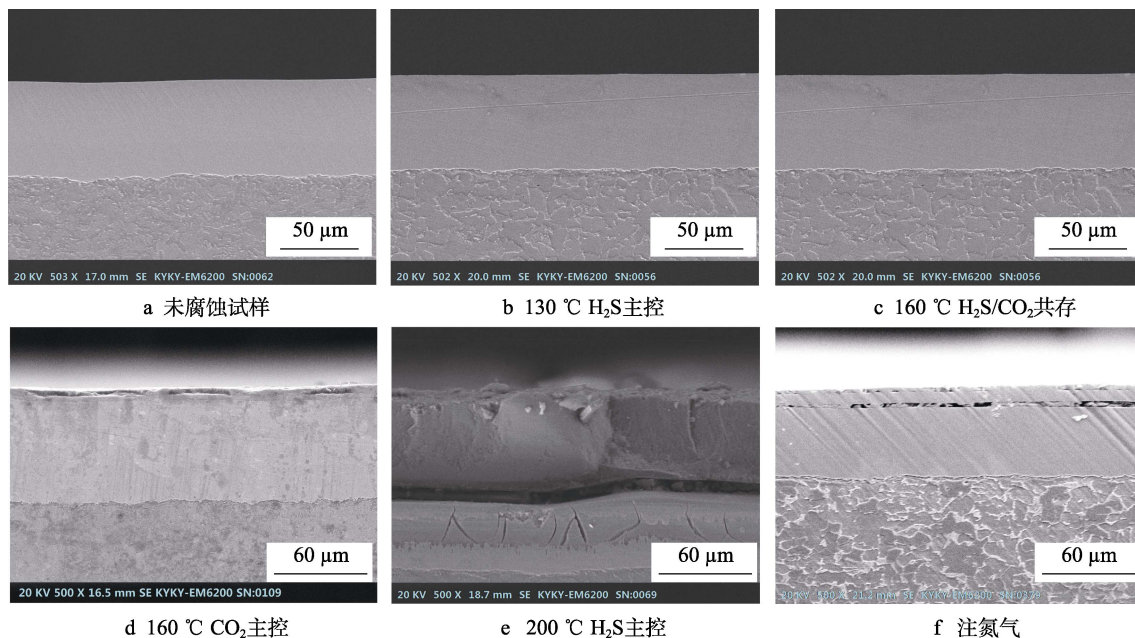
钨合金镀层在不同工况环境下腐蚀后的截面形貌如图 6 所示。可以看出,对于未腐蚀试样(图 6a),镀层/基材界面处以及镀层本身没有明显缺陷,镀层

和基材结合完好。130 ℃  $\text{H}_2\text{S}$  主控环境中,镀层也未观察到明显缺陷,镀层和基材结合仍然完好。在 160 ℃  $\text{H}_2\text{S}/\text{CO}_2$  共存环境和 160 ℃  $\text{CO}_2$  主控环境下,镀层表面出现约 5  $\mu\text{m}$  的颜色较深的薄层,说明镀层出现分层现象,但该薄层与镀层结合较好,没有出现缝隙、鼓泡等缺陷。而在 200 ℃  $\text{H}_2\text{S}$  主控环境中腐蚀后,镀层明显增厚,镀层内部出现明显的分层现象,并且层与层之间出现约 5  $\mu\text{m}$  的缝隙,缝隙处距镀层和基材的界面较近。在注氮气环境中,镀层也出现明显的分层现象,层与层之间也出现较宽的缝隙,但缝隙距镀层表面较近,镀层和基材的界面未受明显影响。

图 6 钨合金镀层试样在不同条件下腐蚀后的截面微观形貌

Fig.6 Micro morphology of cross-section of specimens after corrosion in different environments:  
a) specimens without corrosion; b) 130 ℃  $\text{H}_2\text{S}$  dominated; c) 160 ℃  $\text{H}_2\text{S}/\text{CO}_2$  coexisted;  
d) 160 ℃  $\text{CO}_2$  dominated; e) 200 ℃  $\text{H}_2\text{S}$  dominated; f) nitrogen injection
