U71Mn 钢轨铣削用 PVD-TiAlN 涂层刀片失效分析

摘要:目的 分析研究 PVD-TiAlN 涂层刀片铣削钢轨(U71Mn)后的失效行为, 确定涂层刀片铣削 U71Mn 的磨损机制及失效机理, 为进一步改进铣削 U71Mn 用涂层刀片的使用性能提供指导。方法 采用多弧离子镀技术在硬质合金基体刀片上制备了厚度约 2.13 μm 的 TiAlN 涂层, 通过扫描电子显微镜、能谱仪、金相检测仪等仪器, 检测了刀片基体和涂层的显微组织和金相结构。采用立式铣床对 U71Mn 进行铣削, 通过扫描电子显微镜观察失效刀片前刀面、刃口和后刀面的微观形貌, 结合能谱仪微区成分分析, 确定涂层刀片的磨损机制和失效机理。结果 通过金相检测仪和扫描电子显微镜检测, YG10 细晶粒硬质合金基体无明显组织缺陷。采用多弧离子镀制备的涂层膜基结合力等级为 HF1, 具有较好的膜基结合强度。失效刀片的刃口处存在贯穿前刀面、刃口和后刀面的裂纹, 并且刃口区域的裂纹内部有被加工材料的填充物。后刀面裂纹尖端有涂层的微崩裂, 前刀面的磨损带边界较后刀面磨损带边界平齐。刃口附近的涂层表面上出现了相互交联的裂纹。失效刃口多出现锯齿形缺口, 缺口内部有大量的碎屑填充物, 缺口对应的后刀面处分布着深浅不同的沟槽。磨损的刃口上粘接有大量的被加工材料。结论 刀片的磨损机制有磨粒磨损、粘接磨损和氧化磨损。另外, 刃口的崩裂在刀片失效过程中也扮演着重要角色, 崩裂的缺口会为硬质颗粒提供存储空间, 从而加剧磨料磨损, 在多种磨损机制共同作用下, 刀片刃口最终被磨耗而失效。可通过提高基体的强韧性、合理的刃口设计、改善涂层的韧性和结合力、提高涂层的抗氧化性等方面, 提高涂层刀片铣削 U71Mn 的性能。

Failure Analysis of PVD-TiAlN Coated Tools for Rail Milling

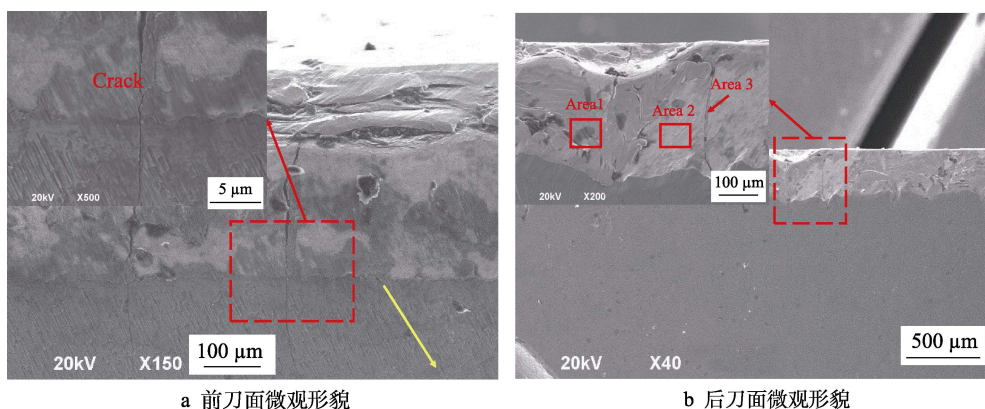
图3 1#失效刀片微观形貌

图 3 为 1#失效刀片前后刀面微观形貌。图 3a 为前刀面微观形貌,涂层表面留下的磨痕方向可以判断切屑流经前刀面的方向(图示黄色箭头所示),磨痕的出现说明切屑与前刀面产生了强烈的挤压。从刃口处形貌可以看出,初始的圆弧形刃口已经被磨耗,成为连接前刀面和后刀面的倒棱结构。在刃口附近磨损带的边界较为平整,这是切屑与前刀面滑动挤压造成的,但磨损带内的涂层产生了不均匀的磨损形貌,这是由于铣削过程中,由于刀盘转动造成刃口切入角度的变化使切屑变形程度不同,从而使切屑与前刀面挤压的区域不同。在磨损带内可观察到几条垂直于刃口

的裂纹,靠近刃口处裂纹较宽,远离刃口处裂纹变窄,从而可以判断裂纹是从刃口部位产生并向内侧扩展的,图 3a 中插图所示的红色虚线框放大图表明裂纹中无填充物。图 3b 为后刀面微观形貌,后刀面是在铣削过程中对着钢轨已铣削面的刀具表面,后刀面与钢轨间的接触压力大,使刀具的后刀面与钢轨加工面产生强烈的摩擦,引起后刀面发生磨损,后刀面磨损量过大会造成刀具变钝,铣削功率消耗上升,铣削表面精度降低。从图 3 中可以看出,后刀面磨损带不平直,磨损边界的局部位置有崩裂的小缺口,而且在小缺口处都有裂纹贯穿,这些裂纹从刃口向刀片内侧延伸,可判断锯齿形缺口的产生是由于萌生于刃口的裂纹扩展造成脆性基体和涂层的微崩裂。从后刀面刃口处的局部放大图中可以发现裂纹内部有填充物,这与前刀面裂

纹不同,而且区域1处的裂纹上部及附近大片区域完全被粘接物覆盖,微观上呈现出具有层次的台阶形貌。

硬质合金属于硬脆性材料,而刀片刃口是整个刀片中的薄弱部位,当刀片和钢轨材料产生强烈的冲击和挤压时,在刃口强度较高的情况下,刃口表面涂层承受着主要的磨损,在粘接磨损、氧化磨损共同作用下,涂层产生裂纹和磨耗,并逐渐失效暴露出基体;在刃口强度较低的情况下,刃口在冲击载荷下产生崩裂掉块或在刃口处形成裂纹,裂纹在持续应力作用下向内部扩展,图 3b 中可以观察到后刀面裂纹会造成涂层微小崩裂,促进涂层快速失效。另外,交联的多条裂纹也会造成涂层局部剥落(如图 6),涂层失效使刃口急剧磨损,切削力增大,当刃口处的应力超过合金强度后会造成刃口局部破裂,在刃口处形成小缺口,这些小缺口会为硬质颗粒提供存储空间,从而产生磨粒磨损(如图 5 所示),而露出的硬质合金基体与被加工材料产生强烈的粘接磨损。后刀面裂纹在工件的强烈挤压下会填充大量的被加工材料,进而促进裂纹的扩展。在上述行为共同作用下,最终导致刃口完全失效。

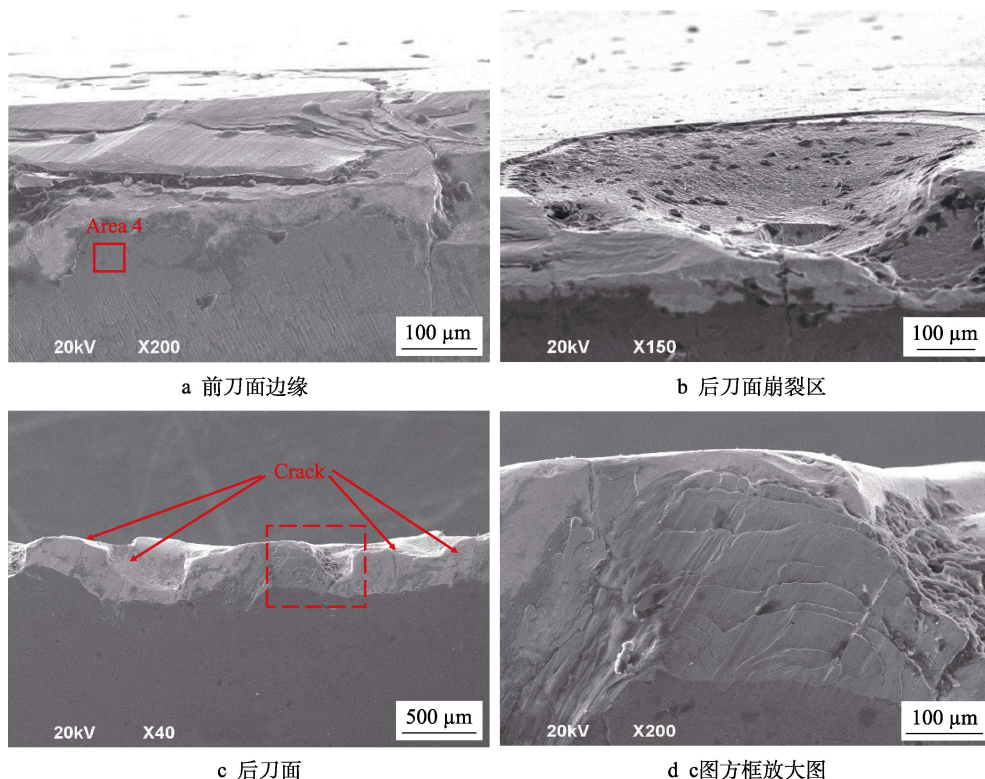
图4 2#失效刀片微观形貌

图4为2#失效刀片微观形貌。从图4a可以看出,刀片前刀面由于切屑挤压,在涂层及刃口表面留下了切屑流的痕迹,基体上的涂层保持完好。从图4b可以发现,后刀面存在类似火山坑的崩裂区,在崩裂区表面分散着大量的粘接物;在崩裂区边界处,涂层在垂

直后刀面方向的断口比较平齐,说明涂层的失效不是由磨损造成的,而是由于基体大块剥落造成涂层的脆性剥落。从后刀面观察,如图4c所示,整个刃口呈现不规则的形状,初始的圆弧形刃口已经被磨耗,从后刀面到前刀面存在贯穿刃口的裂纹,在刃口区域的裂纹中存在填充物。从图4d可以看出,磨损的刃口在凸起区域出现层片状的台阶形貌,凹陷区域堆积了大量粘接物。

图 4 和图 5 所示的失效刃口形貌都呈现出大量不规则的锯齿形特征,而且在后刀面刃口附近出现大块基体和涂层的剥落,这些特征与正常磨损的刃口形貌不同,说明在刀片磨损后期出现了异常磨耗,而图 4 和图 5 显示的证据表明刀片刃口出现了崩刃。

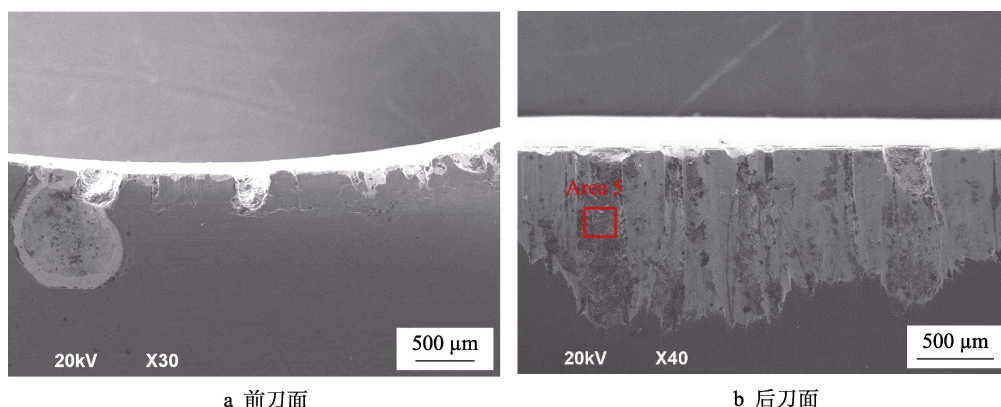
图 5 3#失效刀片微观形貌

图5为3#失效刀片微观形貌。从图5a可以看出,前刀面刃口处出现了锯齿形的缺口,在缺口边缘还出现了大块基体和涂层的剥落,但是在完整的刃口处,基体上的涂层比较完好,因此可初步判断此处剥落的

涂层不是因为涂层的结合力不够造成的,而是刃口异常磨耗造成基体崩落连带涂层一起撕裂剥落。在磨损带内涂层表面可以观察到如图6所示的网状交叉裂纹,这些网状裂纹的出现可能由两方面的原因造成:

一方面是由于间断切削的冲击载荷造成刃口开裂,在力的持续作用下,裂纹向内侧扩展,当多个裂纹从不同方向交汇时,便会在涂层表面出现交叉的网状裂纹;另一方面是由于热冲击引起的^[16],刀片表面的温度在切削时迅速上升,在空切时下降,热胀冷缩使脆性的涂层容易产生裂纹,加速涂层产生剥落而失效。图 5b 中后刀面的磨损带弯曲不规则,在磨损带内显露出基体,而且对应于前刀面缺口的位置,在后刀面上出现间隔分布的沟槽,在沟槽内填充着大量的碎屑。

2) 磨粒磨损。由图5中后刀面的微观形貌可知,后刀面分布有较多的沟槽,而且沟槽内部有较多的填充物,此形貌具有磨粒磨损的特征^[19]。图5中框选区域的EDS成分分析如图8所示,Ti、Al、N元素来自于涂层,Fe元素来自于被加工材料,但是含量较少,由此可知来自于被加工材料的C元素也不会很多,因此C、W元素主要来自于基体WC相;而Co元素含量也较少,表明Co容易随铁屑流失。由以上分析可知,沟槽内的填充物主要由脱落的涂层、磨损的基体材料和少量被加工材料组成。其中被加工的钢轨材料硬度约为330HV,而硬质合金基体(硬度1541HV₂₀)和涂层的硬度(纳米压痕测定的硬度为30.4 GPa)远高于钢轨材料,所以钢轨切屑碎块不会在刀具上产生划痕,而从基体上脱落的涂层具有较高的硬度,能够充当硬质磨粒,在后刀面挤压作用下对暴露的基体产生强烈的磨损。当粘接相Co被逐渐磨掉后,WC颗粒脱落,纯WC颗粒具有比硬质合金基体更高的硬度,也可以充当硬质磨粒对基体造成损伤,而且随着局部沟槽深度的增加,沟槽对硬质颗粒的容纳能力加强,进一步促进了沟槽磨损,而没有形成沟槽或者沟槽较浅的区域,对硬质颗粒的容纳能力较弱,这些区域的磨损速率减慢,因此在形貌上呈现出不均匀分布的沟槽。另外,在铣削过程中,由于刀

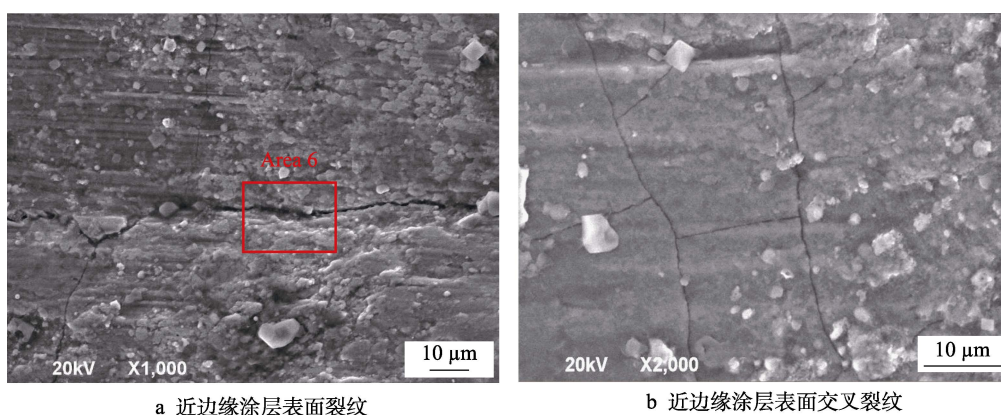
图 6 涂层表面的交叉裂纹

的开裂和剥落,因此网状交叉裂纹的形成除了与切削力冲击、热冲击有关外,还与氧化造成的损伤有关。另外,裂纹的形成会为氧气扩散提供通道,进一步促进涂层的氧化失效,从图 7 中也可以看到较多的小颗粒分布在涂层表面。如果氧化形成了较为致密的 Al_2O_3 层,致密、高化学惰性和具有自润滑性能的 Al_2O_3 能够抑制氧向涂层内部扩散,减小粘接和摩擦,对于提高涂层的耐磨性具有一定的优势,但这取决于涂层中的 Al 含量和切削速度^[21]。

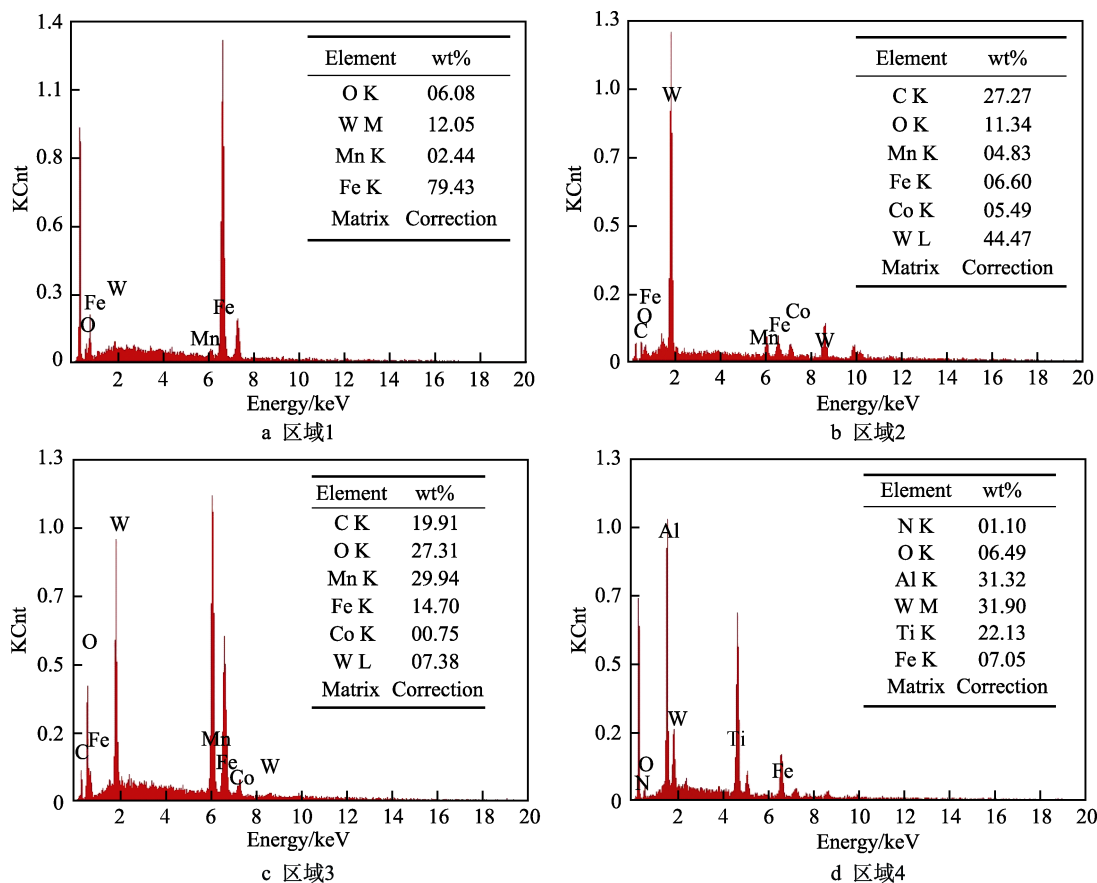
图7 区域1、区域2、区域3和区域4 EDS分析

1) 粘结磨损。图 3 中各区域 EDS 成分分析如图 7 所示。区域 1 成分中存在大量的 Fe 元素,表明此处基体上部粘结有一层被加工材料;区域 2 的成分分析中显示,该区域有较多的 W、C 和 Co,及少量的 Fe、Mn 元素,表明硬质合金基体已经完全暴露;区域 3 为裂纹内部填充物的成分分析,其中含有大量的 C、O、Mn、Fe 元素,表明填充物主要来自被加工材料,但是 Mn 含量远高于基体中的含量,可能是由于在较高的铣削温度下 Fe 元素被氧化烧蚀,而造成 Mn 元素相对含量升高。图 7 中区域 4 为前刀面涂层磨损边界处的成分分析,可知涂层上也有被加工材料的粘接。在铣削过程中,刀片与切屑和工件接触的区域产生强烈挤压和摩擦,且保持着新鲜的接触表面,在高温和高压下,两者很容易产生粘接现象^[18]。另外,由于刀片与工件的相对运动会造成粘接点撕裂,粘接点撕裂会带走一方的材料而造成粘接磨损;粘接和撕裂是一个动态重复的过程,可以推断区域 2 表面在切削某一时刻也被覆盖一层被加工材料,粘结层撕裂后,该区域含有少量的 Fe、Mn 元素,但含有大量的 W,说明被加工材料从硬质合金基体上撕裂,带走了基体上的合金颗粒,从而露出基体材料。

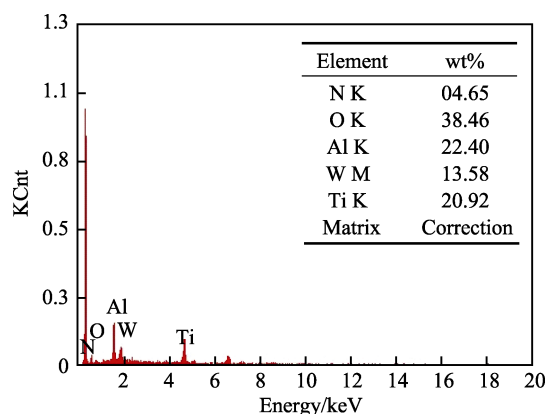
图 9 区域 6 EDS

3) 氧化磨损。图9为图6中区域6处的EDS成分分析,可以看出此处除了来自涂层的Ti、Al、N元素和来自基体的W元素外,还有大量的O元素,表明在干式铣削过程中产生的高温造成涂层氧化。从表面形貌也可看出,裂纹附近存在较多的白色颗粒。TiAlN涂层在高温下会产生TiO₂和Al₂O₃^[20],其中TiO₂为疏松结构,形成后体积膨胀,会促进表面涂层
