EPS 处理对热浸镀锌高强钢表面质量的影响

马二清, 崔磊, 彭梦都, 肖洋洋, 刘阳, 王忠乐

(马鞍山钢铁股份有限公司, 安徽 马鞍山 243000)

Effect of EPS Treatment on Surface Quality of Hot Dip Galvanized High Strength Steel

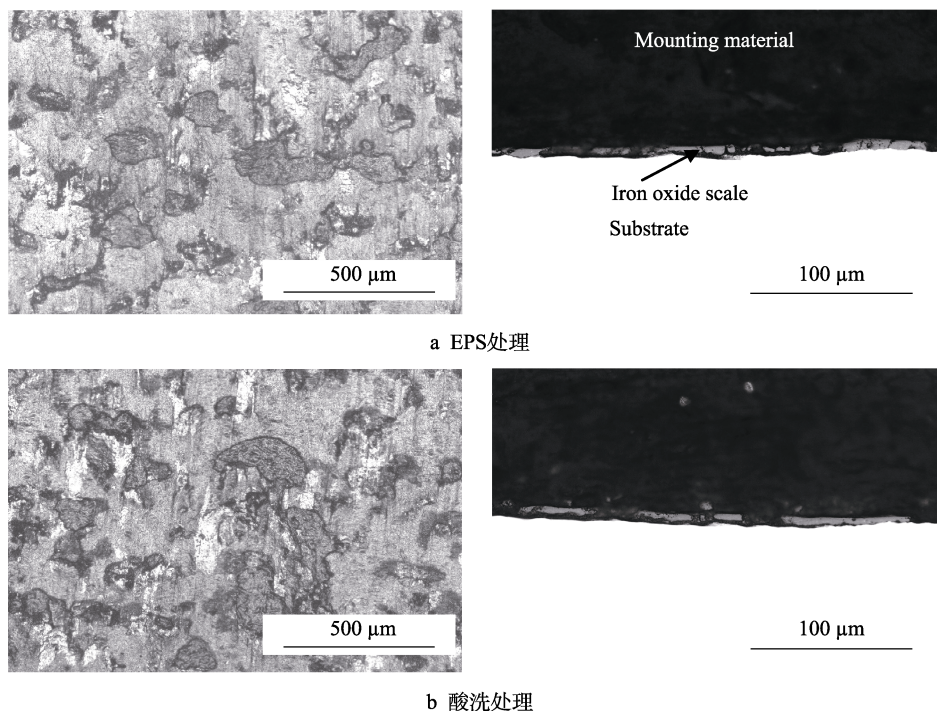
图2 热轧卷初始表面和截面形貌

实验前对 2 卷热轧原卷的表面和截面状态进行确认。EPS 处理和盐酸酸洗实验的热轧原卷表面 OS 形貌及截面 SEM 形貌如图 2 所示。由图可知,氧化铁皮形貌一致,厚度均约 $7\text{ }\mu\text{m}$ 。

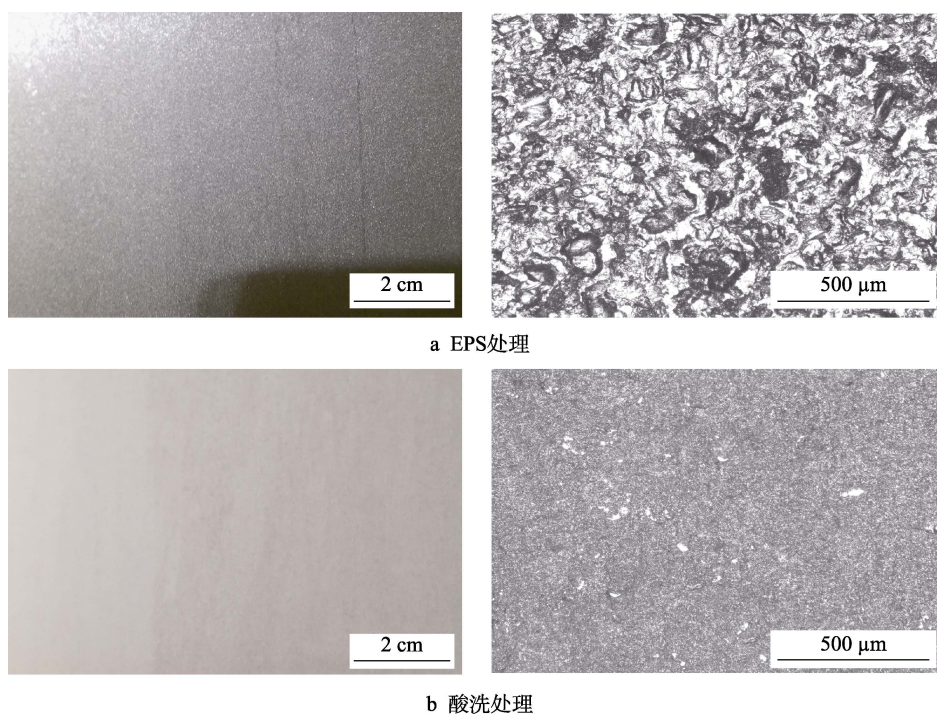
图3 除鳞处理后表面宏观和微观形貌

对 EPS 处理和酸洗处理后的热轧带钢表面形貌进行研究发现:EPS 处理后,板面粗糙,金属光泽度高,EPS 处理过程中,浆液中铁砂击打钢带表面,导致表面凹凸不平,呈“沟壑”状形貌,且微观观察 EPS 处理卷表面,发现存在氧化铁皮残留痕迹^[8],表面宏观、微观 OS 形貌如图 3a 所示。而盐酸酸洗属化学反应,表面均布残留的氧化铁皮,无外力作用到带钢表面,板面较平整,酸洗态表面宏观、微观 OS 形貌如图 3b 所示。

EPS 处理后, 板面凹凸不平, 呈“沟壑”状形貌; 盐酸酸洗表面均匀分布残留的氧化铁皮, 无外力作用到带钢表面, 板面平整。这与 2 种除鳞方式不同有关。EPS 处理采用铁砂击打钢板表面, 实现物理除鳞效果, 在一定应力作用下, 使氧化铁皮破裂, 并脱落; 而盐酸酸洗属化学反应, 对板面氧化铁皮的腐蚀整体均一。因此 EPS 处理较盐酸酸洗态表面微观形貌更粗糙, EPS 处理后表面 Ra 值高达 $2.645\text{ }\mu\text{m}$, 约是盐酸酸洗态的 2 倍。由 EPS 处理态微观表面形貌(图 3)可观察到, EPS 处理态表面形貌表现为明显的高低起伏特征。房鑫^[5]在分析 EPS 处理带钢表面微观形貌时, 也发现了这种表面随机分布大小凹坑和凸起的现象。冷轧态 EPS 板面存在由凸起碾平后引起的表面“折叠”分层(图 10b), 经盐酸+抑制剂溶液去锌层后, 板面表现为“翘皮”状。高小丽^[12]在研究双相钢表面山峰纹时发现, 这种表层毛刺突起的现象轻则造成锌层厚度不均, 严重时会引起锌层不连续等表观质量问题。图 10 为 EPS 处理卷表面形貌变化示意图。

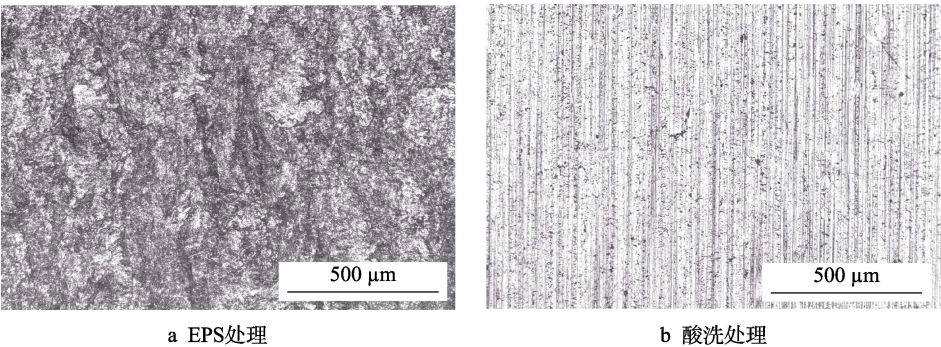
图 4 冷轧态表面形貌

对经 2 种除鳞方式处理后的热轧卷进行冷轧,对比冷轧态表面 OS 形貌(图 4)发现, EPS 处理卷冷轧态试样部分位置可观察到原 EPS 处理凸起碾平后与周边的明显边界轮廓(表面“折叠”,仍可见原有

表面“沟壑”),如图4a所示。盐酸酸洗卷冷轧态试样表面呈现基体的银白色,可见明显的冷轧轧制条纹,如图4b所示。采用图像处理软件统计得出,EPS和盐酸酸洗卷冷轧态表面基体“露白”比例分别为63.5%和83.6%(差值20.1%)。

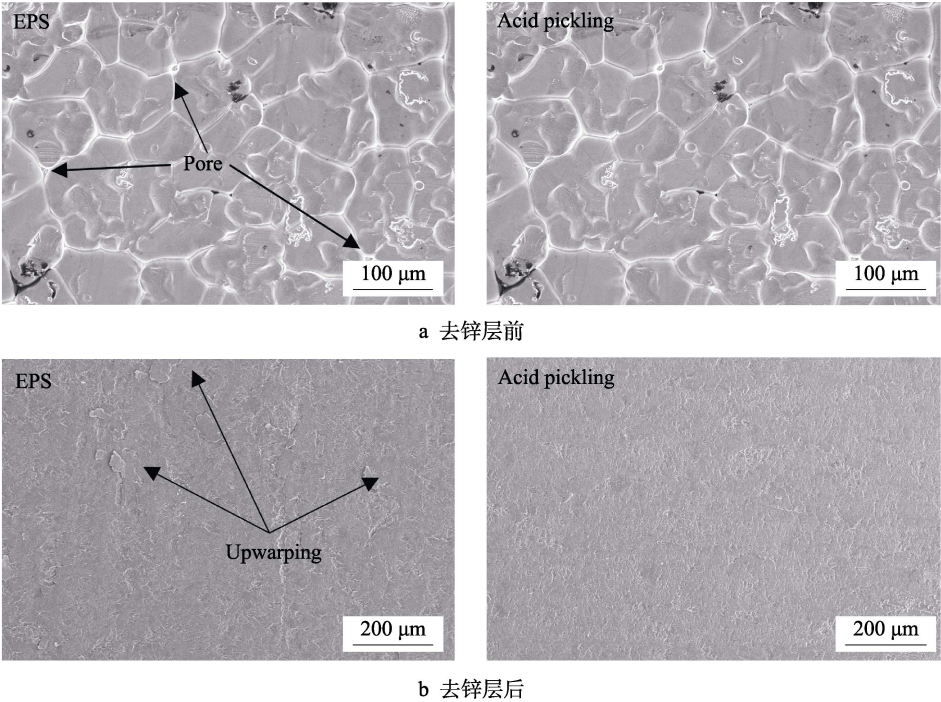
图 5 去锌层前后的表面形貌

对冷轧后的钢卷进行热浸镀锌处理,去锌层前后EPS处理和盐酸酸洗处理卷热浸镀锌态表面形貌见

图5。去锌层前,锌层晶界清晰,晶粒大小约90 μm,但EPS处理卷镀锌态表面在锌晶界处可发现3~5 μm孔隙,这显然会影响镀锌钢板的耐蚀性。经5%盐酸+乌洛托品抑制剂溶液去除掉表面锌层,EPS和盐酸酸洗的热浸镀锌态试样基板表面SEM形貌如图5b所示。EPS处理卷试样基板表面存在“翘皮”缺陷,翘皮尺寸约为30~40 μm;而盐酸酸洗基板试样表面较

平整，无翘皮现象。

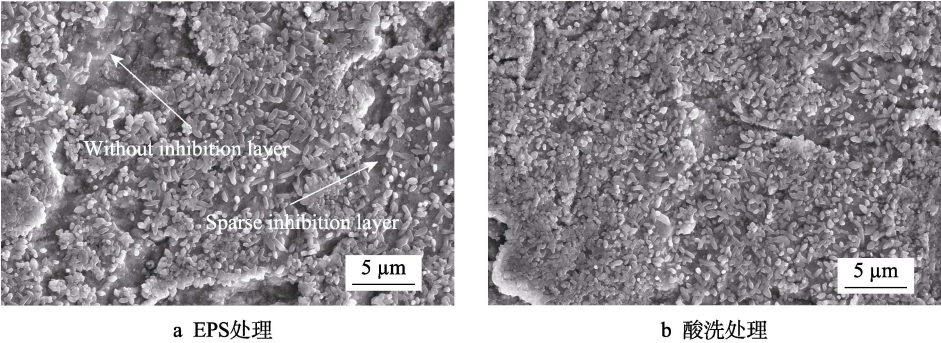
图 6 去锌层后的表面抑制层形貌

基板表面优先形成的 Fe-Al 抑制层可有效抑制脆性 Fe-Zn 相的生长，对提高锌层的附着起到至关重要的作用，是良好耐蚀性的重要保证^[9]。通过进一步观察热浸镀锌试样去锌层后的基板表面 Fe-Al 抑制层的

SEM 形貌发现，EPS 处理卷表面局部区域 Fe-Al 抑制层颗粒稀疏，部分凹陷区域甚至无法形成抑制层颗粒，如图 6a 所示。相对而言，盐酸酸洗的实验卷基板表面形成的 Fe-Al 抑制层颗粒形貌完整致密，如图 6b 所示。

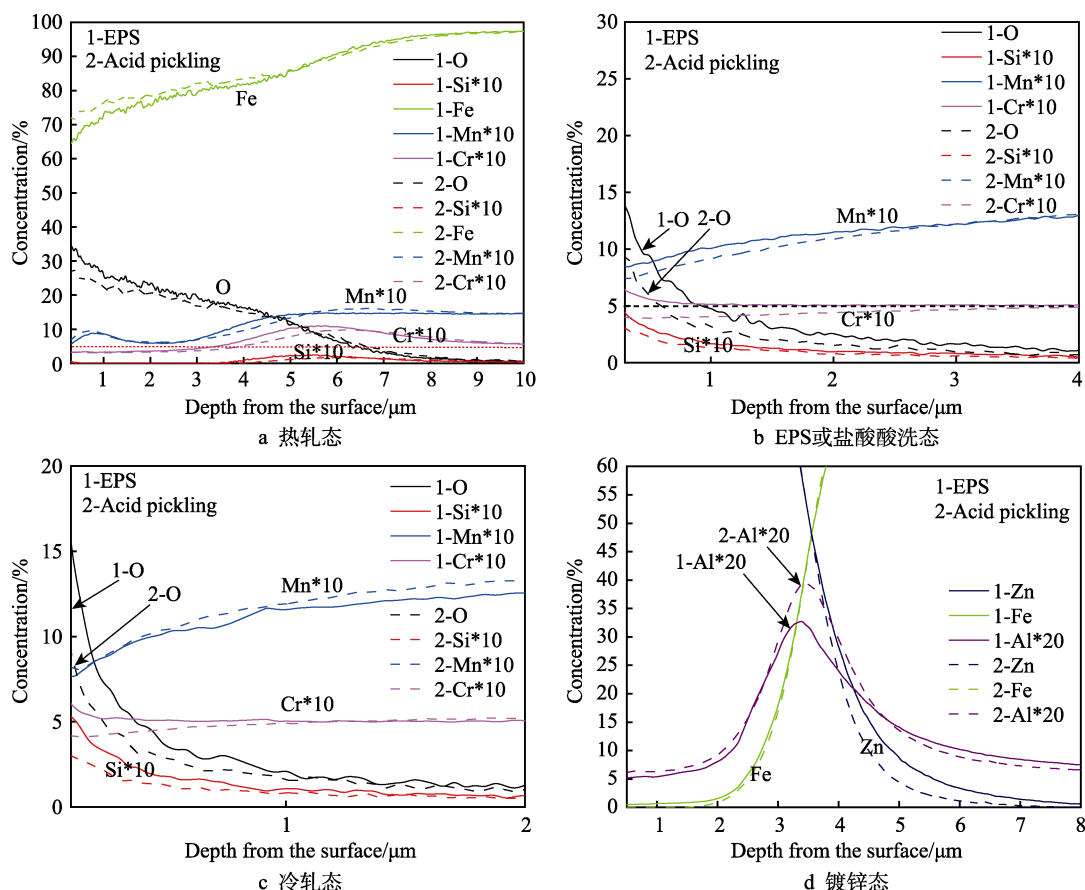
图 7 各生产工序表面 GDS 检测结果

采用辉光光谱仪对热轧态、EPS 处理/酸洗态、冷轧态、镀锌态带钢表面成分进行分析,热轧原卷表面 GDS 检测结果如图 7 所示。由图可知,氧化铁皮厚度及化学成分构成十分相近(图 7a); EPS 处理态表层 O 含量较盐酸酸洗态高,这表明 EPS 处理后的氧化铁皮残留量高于盐酸酸洗,除鳞效果较盐酸酸洗差(图 7b); EPS 处理卷冷轧表面 O 含量残留同样高于盐酸酸洗卷(图 7c)。假设各工序均以 O 含量 $\geq 5\%$

作为参考界限,进行成分对比分析, EPS 处理卷在热轧态、EPS 处理态及冷轧态 3 个工序的表层厚度分别为 6.3、0.93、0.36 μm ,而对应的盐酸酸洗卷表层厚度分别为 6.5、0.64、0.23 μm ,即在热轧卷氧化铁皮厚度等同的条件下, EPS 处理卷较盐酸酸洗卷在 EPS 处理/酸洗态和冷轧态时表面残留的氧化铁皮分别多 45%和 57%。EPS/盐酸酸洗处理试验卷镀锌态锌层和基板界面 Fe-Al 抑制层处 Al 峰值分别为 1.65%和 1.99%(图 7d),这与图 6 中表面 SEM 形貌检测结果一致。

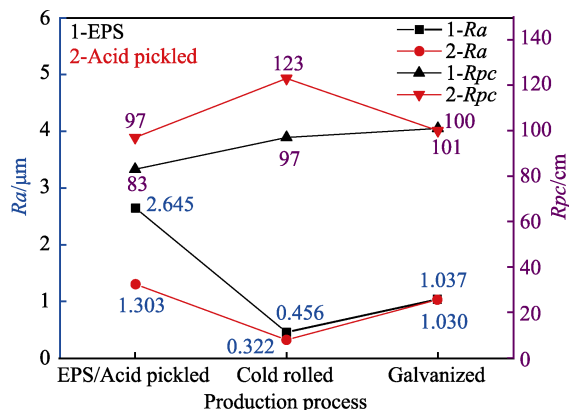
图 8 表面粗糙度 R_a 值和 R_{pc} 值
Fig.8 Surface roughness of R_a and R_{pc}

采用 EN 10049 标准,测得 2 个实验卷 EPS 处理/酸洗态、冷轧态及镀锌态 3 个生产工序表面单位长度算术平均值 R_a 和峰值数 R_{pc} 的检测结果,如图 8 所示。EPS 处理/盐酸酸洗态 R_a 值分别为 2.645 μm 和 1.303 μm , EPS 处理态表面 R_a 值约是盐酸酸洗态的 2 倍。冷轧态时,表面 R_a 值差距缩小, R_{pc} 值随着 R_a 值的降低均表现一定的升高^[10]。镀锌态表面 R_a 值和 R_{pc} 值基本相同,热镀锌态表面粗糙度和峰值数与轧辊表面的粗糙度和峰值数直接相关^[11],与基板初始表面粗糙度关联性小。

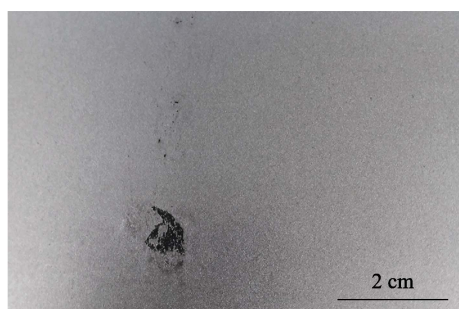
a 漏镀实物缺陷形貌

实际工业试制过程中, EPS 处理卷镀锌表面存在约 1 cm^2 的漏镀缺陷, 漏镀缺陷实物形貌及镀锌出口在线表面检查仪拍摄形貌如图 9 所示, 疑似因 EPS 处理过程中喷嘴堵塞, 导致个别位置未清理掉表面氧化铁皮。表面检测仪显示, 该 EPS 试验卷表面共计出现 29 次同类缺陷, 已经影响到最终产品使用。

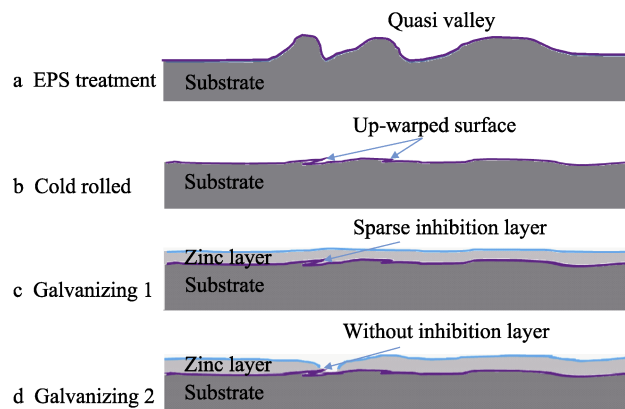
图 10 EPS 处理卷表面形貌示意图

图 10a、b 分别表征了 EPS 处理态及对应冷轧态的截面形貌特征, 当 Fe-Al 抑制层形成不佳, 轻微时, Fe-Zn 的发育抑制效果较差, Fe-Zn 相过度生长(图 10c), 导致局部锌层厚薄不均; 严重时, 将造成漏镀缺陷(图 10d)。
