# 页岩气输送用转角弯头内腐蚀减薄原因分析

## Cause Analysis for Internal Corrosion Thinning of Corner Elbow for Shale Gas Transportation

以上研究中对于输气管道的腐蚀机理已经进行了深入探究,但是对于页岩气输送平台用转角弯头发严重内腐蚀减薄的问题研究很少。通过上述研究可以发现,转角弯头内腐蚀减薄行为与CO<sub>2</sub>和微生物还原菌有较大的相关性,要深入了解页岩气输送平台用转角弯头发生严重内腐蚀减薄的原因,需要对腐蚀形貌和腐蚀产物进行研究。我国四川某页岩气集气平台频繁发生管道侧漏及内腐蚀减薄失效事故,弯头位于集气平台的站内竖管转角连接处,规格为φ76 mm×7.62 mm,材质为L245N。输送介质为页岩气,气相中的有害气体为CO<sub>2</sub>,不含O<sub>2</sub>和H<sub>2</sub>S气体。此外,

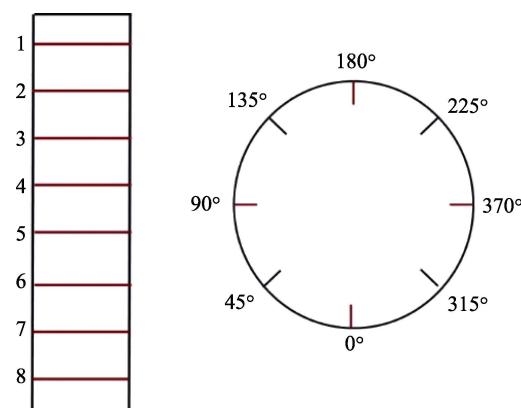
图1 壁厚测量位置  
Fig.1 Measurement position of wall thickness

弯头3个截面的壁厚测量结果见表1,可以看出,弯头135°~225°附近壁厚明显减薄,最大减薄率63.4%。壁厚减薄区平均壁厚为3.96 mm,结合服役年限可粗略计算出平均腐蚀速率为1.20 mm/a。

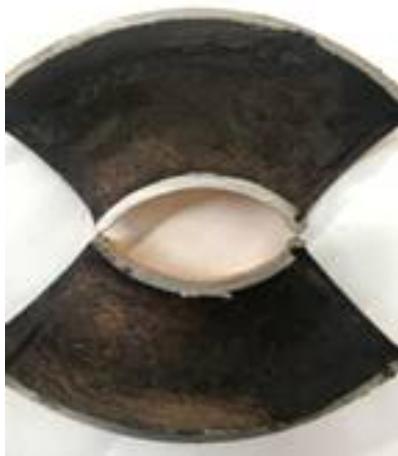
图2 弯头内壁腐蚀形貌

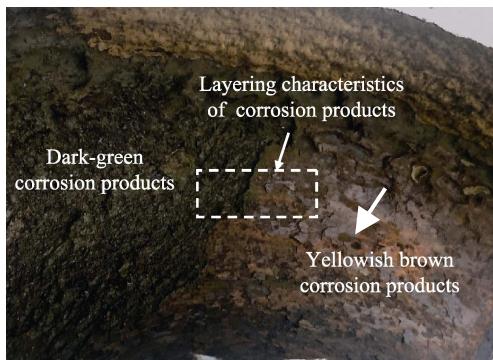
宏观分析显示,弯头内壁产生了明显的腐蚀坑,腐蚀产物可见分层特征,外层腐蚀产物为黄褐色,内层腐蚀产物呈墨绿色,如图3所示。此外,外弧区域腐蚀坑较密集,局部区域腐蚀坑连成一片,形成长条状腐蚀坑,且呈线状分布。外弧侧与中性区过渡处可见腐蚀坑有台阶状特征,使得壁厚在此区域呈现突变,形貌如图4所示。

图3 腐蚀产物分层特征

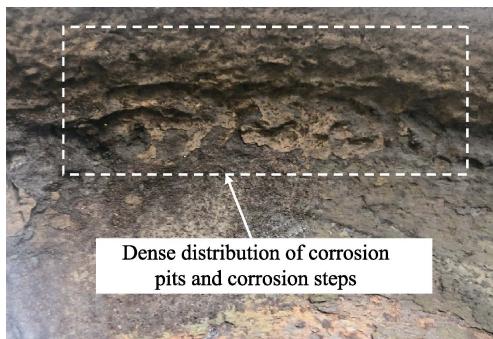
图4 腐蚀坑密集分布及腐蚀台阶

3) 冲刷腐蚀。壁厚检测结果显示，弯头的外弧侧及周边 135°~225°附近壁厚明显减薄，使得外弧侧与中性区的壁厚呈现突变。在实际工况条件下，页岩气经管体向输送平台用转角弯头流动过程中，流体流速可以达到 8 m/s 左右。较高流速导致流体在转角弯头处产生明显的湍流，湍流产生较大的湍动能，对转角弯头产生明显的冲刷作用，导致外弧侧与中性区的壁厚减薄。可见，除了 SRB 腐蚀为主因之外，弯头

外弧侧还受到输送介质的冲刷，切向作用力阻碍金属表面保护膜的形成，并破坏已形成的保护膜。保护膜被剥落后，露出新的金属，使得腐蚀介质不断与金属表面接触，进入腐蚀-冲蚀循环，导致腐蚀加速。

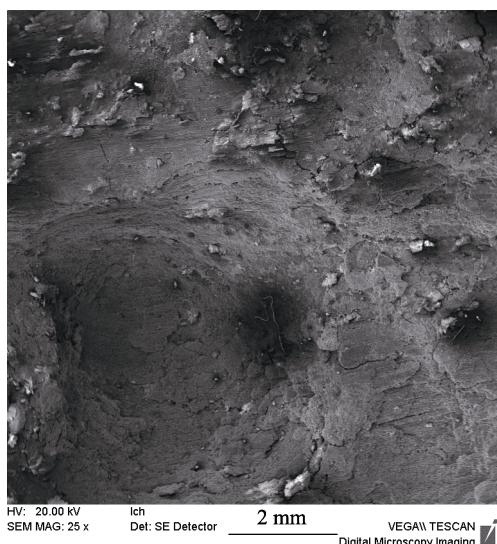
用扫描电镜观察内表面的腐蚀坑形貌,如图5所示。腐蚀坑纵深发展,腐蚀产物形态疏松,具有逐层剥离的特点。腐蚀坑截面形貌如图6所示,内表面腐蚀坑底腐蚀产物较厚且连续分布。试样内表面可观察到多种腐蚀产物形貌,如图7所示。表层腐蚀产物

图5 腐蚀坑纵深发展形貌

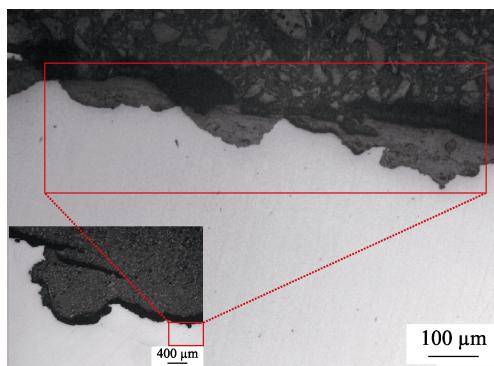
图6 腐蚀坑截面腐蚀产物连续分布形貌  
Fig.6 Continuous distribution morphology of corrosion products

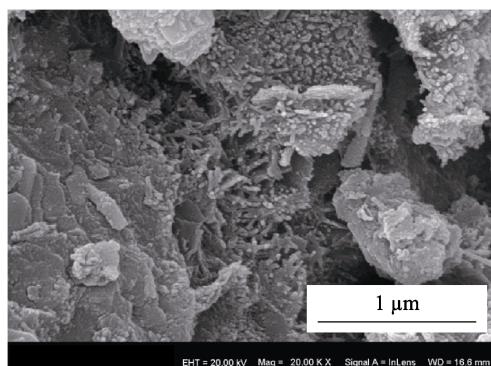
图8 腐蚀坑底短杆状微生物形貌  
Fig.8 Morphology of short rod-shaped microorganisms in corrosion pits

按形貌分成I、II、III类，三类腐蚀产物的主要元素含量见表2。除了Fe、C、O、S等元素以外，腐蚀产物I和III还含有Cl、Ca等元素，与水相中的化学成分吻合。腐蚀坑底的腐蚀产物存在杆状物体，其特征如图8所示，是细菌的典型形貌。

2) 微生物腐蚀。XRD 检测发现，腐蚀产物中含有  $\text{FeS}$ ，由于输送介质中不含  $\text{H}_2\text{S}$ ，所以判断  $\text{H}_2\text{S}$  是在服役过程中产生的。SEM 观察表明，弯头内表面腐蚀坑底的腐蚀产物中存在短杆状细菌，是硫酸盐还原菌 (SRB) 的典型形貌。为了进一步确定 SRB 的形成，使用稀释的 0.005 mol/L 盐酸清洗腐蚀产物，发现内表面的元素 S 主要以  $\text{SO}_4^{2-}$  的形式存在，少量的以  $\text{S}^{2-}$  形式存在。由于输送介质中不含  $\text{S}^{2-}$ ，由 SRB 消耗  $\text{SO}_4^{2-}$ ，从而将硫酸盐转化为  $\text{S}^{2-}$ ，并促进酸性环境中的  $\text{H}_2\text{S}$  和  $\text{HS}^-$  形成。 $\text{HS}^-$  在溶液中与铁离子反应，生成含铁硫化物，然后沉积在转角弯头内表面。含铁硫化物能有效地传输电子，因此，硫化物可以增强内表面与腐蚀产物之间的电子转移，从而加速弯头内表面的腐蚀。此外，硫化氢的离子化还会导致溶液酸化，进一步增强 SRB 的数量和活性，从而加快转角弯头内表面的腐蚀过程。文献资料显示<sup>[23]</sup>，硫酸盐还原菌 (SRB) 能够将硫酸根离子还原成  $\text{H}_2\text{S}$ 。有文献中给出 SRB 的繁殖条件：pH 为 6~9，温度为 30~50 °C，有机物为养料，无氧环境，低流速等<sup>[24-26]</sup>。根据现场资料可知，输送介质水相 pH 值为 6.5，输送温度平均值在 30 °C，无氧气。可以看出，管线的输送环境满足 SRB 细菌的繁殖条件。对平台水相中的细菌含量进行测量，发现取样点的硫酸盐还原菌数量达到 14 000 个，已严重超标。SRB 将硫酸根离子还原成  $\text{S}^{2-}$ ，进而生成  $\text{H}_2\text{S}$ ，所以腐蚀产物中的 S 元素来源于硫酸盐还原菌。

综合以上分析结果，为防止弯头内腐蚀减薄失效的再次发生，建议采取如下措施：确定 SRB 细菌来源，以便有效投放杀菌剂；在管线内壁涂覆防腐层，并添加缓蚀剂，降低 SRB 腐蚀的作用；对管线内壁定期进行清理工作，避免菌落长期附着于管道内壁；建议添加多级气液分离装置，严格控制气相中的含水量。

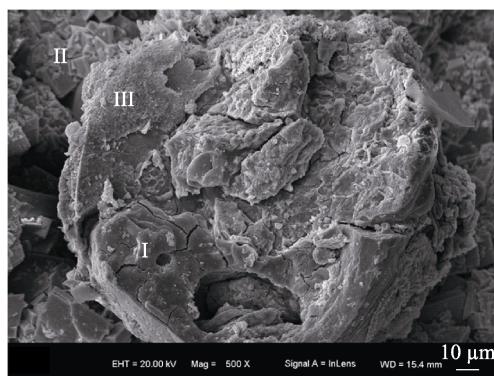
图7 多种腐蚀产物形貌  
Fig.7 Morphology of various corrosion products

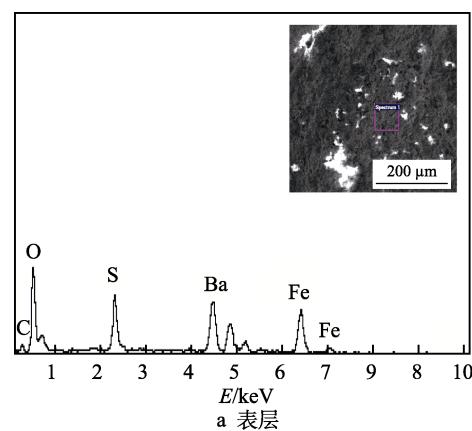
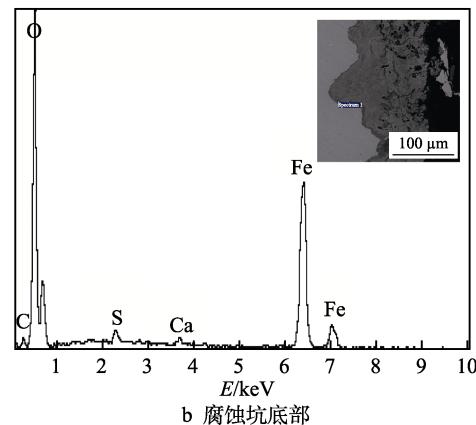
为了进一步分析腐蚀产物的构成，分别对表层及腐蚀坑底部的腐蚀产物进行能谱分析，见图9和表2。内表面腐蚀产物的主要元素为C、O、S、Ba、Fe，含量最高的为Ba、Fe、C、O四种元素，推测可能的腐蚀产物为铁的氧化物及 $\text{FeCO}_3$ 、 $\text{BaSO}_4$ 。从腐蚀产物推断腐蚀类型，可能存在二氧化碳腐蚀和氧腐蚀，但由于输送介质中未发现Ba，推测其来源于钻井泥浆。

图9 内表面能谱分析位置及谱图  
Fig.9 Position and spectrogram of internal surface energy spectrum analysis: (a) surface; (b) bottom of corrosion pit

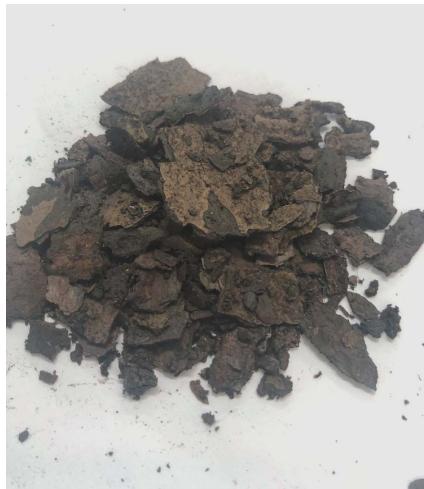
图 10 内壁腐蚀产物  
Fig.10 Corrosion products of inner wall

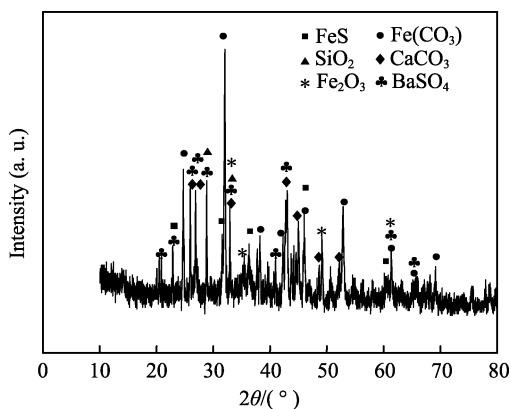
能谱分析确定腐蚀产物中含有 Fe、C、O、S 等元素，为了进一步确定腐蚀产物的组成，刮取管体内壁腐蚀产物（如图 10 所示），研磨均匀后进行 X 射线衍射分析，结果如图 11 所示。结果表明，管体内壁的腐蚀产物主要是  $\text{FeS}$ 、 $\text{Fe}_2\text{O}_3$ 、 $\text{FeCO}_3$ 、 $\text{SiO}_2$ 、 $\text{BaSO}_4$  等。从衍射强度可知， $\text{FeCO}_3$ 、 $\text{Fe}_2\text{O}_3$ 、 $\text{BaSO}_4$  含量较高。一般来说， $\text{FeCO}_3$  腐蚀产物是  $\text{CO}_2$  腐蚀的典型腐蚀产物<sup>[16-17]</sup>， $\text{Fe}_2\text{O}_3$  是氧腐蚀的典型腐蚀产物<sup>[18-19]</sup>， $\text{BaSO}_4$  来源于钻井泥浆。由于输送介质中不含氧气，因此可以排除氧腐蚀可能， $\text{Fe}_2\text{O}_3$  可能来源于暴露在空气条件下产生的氧腐蚀。另外，XRD 图中的硫化物与能谱中的 S 元素相对应，也说明腐蚀产物的形成与  $\text{H}_2\text{S}$  有关。由此推断，腐蚀可能与二氧化碳、硫化氢等有关。

图 11 腐蚀产物 XRD 分析结果  
Fig.11 XRD analysis results of corrosion products
