炼化设备冲刷腐蚀失效分析及控制策略

摘要: 目的 冲刷腐蚀失效是制约炼油装置安全运行的重大隐患, 通过分析炼化设备系统中典型冲刷腐蚀失效的机理和影响因素, 提出石油炼制过程中冲刷腐蚀的控制策略。方法 基于炼油装置的工艺流程、设备和管道的结构设计、腐蚀介质和材质等, 分别针对减压转油线防冲板、硫酸烷基化装置反应流出物注碱口管线、酸性水汽提塔顶富氨气系统, 以及焦化分馏塔进料段塔壁腐蚀问题进行失效分析。结果 通过将材质升级为 316L, 避免了减压转油线防冲板因环烷酸冲刷腐蚀而减薄。通过改进碱注入方式和优化操作工艺方式, 减缓了硫酸烷基化装置反应流出物注碱口管线的硫酸腐蚀。通过将空冷器管束材质升级为 316L, 及增加管道直径的措施, 防治了酸性水汽提塔顶富氨气系统酸性水冲刷腐蚀。通过更换进料分配器解决了焦化分馏塔进料段塔壁腐蚀泄漏的难题。结论 炼化设备冲刷腐蚀的控制策略: 依据主动防腐的观念, 在遵循炼化设备选材导则进行合理选材的基础上, 充分考虑设备、管道的实际工艺操作情况, 针对具体部位进行腐蚀评估, 发现薄弱部位并及时调整相关操作(操作工艺、工艺防腐和腐蚀监测等), 从而保证了炼化装置的安全稳定运行。

Failure Analysis and Controlling Strategy on Erosion-Corrosion of Petrochemical Equipment

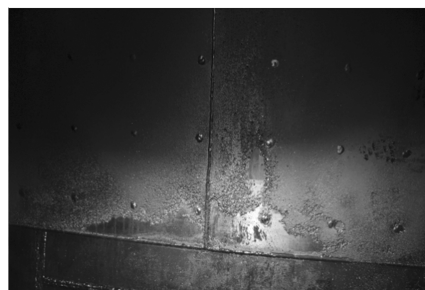
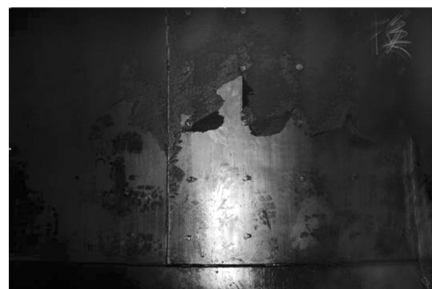
工高酸原油(酸值 3.28 mg KOH/g,硫含量 0.29%),装置运行三年后,在停工检修期间发现减压转油线防冲板局部破损严重,大片防冲板被腐蚀殆尽(见图 1)。减压转油线材质为碳钢+317L (3 mm),为了减少油气冲刷腐蚀,再转油线集合处两侧增加了 317L (3 mm) 防冲板,单侧覆盖面积为 11 m×4 m。现场经手提式合金分析仪检测发现,腐蚀严重的防冲板的材质为 304L,腐蚀不明显的防冲板的材质为 317L (图 2),防冲板用材及破损区域见图 3。

a 防冲板左侧

b 防冲板右侧

图 1 减压转油线防冲板腐蚀形貌

Fig.1 Corrosion appearance of impingement baffle in vacuum transfer line: a) the left of impingement baffle; b) the right of impingement baffle

酸值 3.56 mg KOH/g, 硫含量 0.34%, 该工况为典型的环烷酸腐蚀环境。高温环烷酸腐蚀是一个极其复杂的变化过程, 目前仍没有完全了解环烷酸腐蚀的机理及影响因素, 通常认为环烷酸腐蚀通常发生在 220~400 °C 的温度范围, 影响环烷酸腐蚀的因素较为复杂, 包括温度、环烷酸种类及其分布、硫化物及其含量、流速流态和材质等^[11-13]。

针对减压转油线防冲板的材质进行全面确认, 将非含钼的奥氏体不锈钢 (304L) 防冲板更换为含钼的奥氏体不锈钢 (317L)。

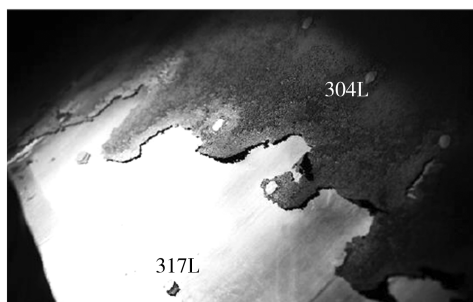
图 2 减压转油线防冲板的材质及腐蚀形貌(部分)

Fig.2 Corrosion and material of impingement baffle in vacuum transfer line (partial)

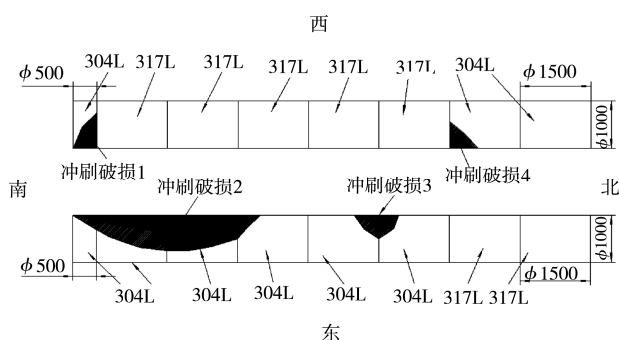
图 3 防冲板用材及冲刷破损区域示意

Fig.3 Materials and corrosion-erosion zone of impingement baffle in vacuum transfer line

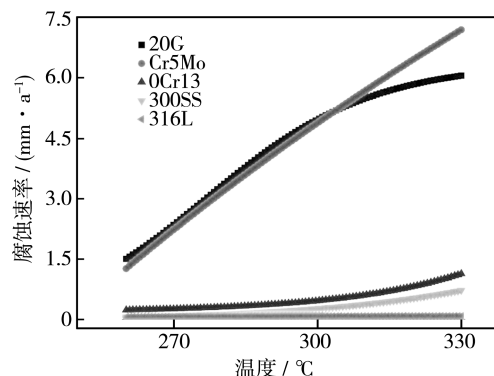
中国石化防腐研究中心通过高温动态腐蚀评价装置模拟现场环境, 评价不同高酸值原油在 200~400 °C 范围对不同材质腐蚀性能的基础上, 采用数理统计方法拟合不同材质与温度的关系曲线, 如图 4 所示, 该曲线适用范围为原油酸值为 2~4 mg KOH/g, 硫含量小于 0.3%, 温度 200~400 °C^[14]。由图 4 可知, 0Cr13 和 300SS 不锈钢 (不含 Mo) 均在 290 °C 左右存在拐点, 超过此温度, 腐蚀速率增加幅度明显加大。316L 不锈钢在实验范围内的腐蚀速率随温度变化很小, 基本维持一条水平线。现场实际生产情况显示, 含钼的奥氏体不锈钢 (317L) 的耐高温环烷酸腐蚀性能显著高于非含钼的奥氏体不锈钢 (304L)。

图 4 不同材料的高温环烷酸腐蚀的腐蚀速率曲线

Fig.4 Naphthenic acid corrosion rate curves of different materials

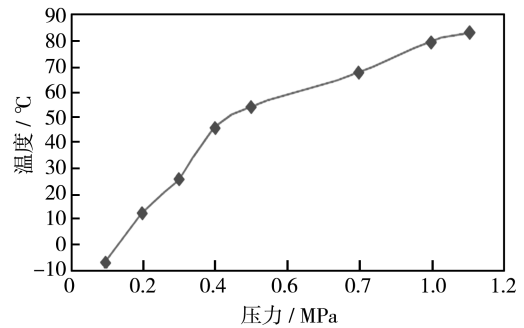
反应流出物主要为 C4 组分 (70%左右), 同时含有微量浓硫酸。在正常操作条件下, 注碱之前的流速为 1.53 m/s, 注碱后的流速为 2.07 m/s, 介质温度 60 ℃, 压力 1.0~1.1 MPa。C4 组分在不同压力下的沸点见图 6^[15], 正常工况下 C4 组分为液态, 没有气体生成, 微量的浓硫酸不能造成 Alloy20 的严重腐蚀。但是, 反应流出物和热碱水混合后, 硫酸和苛性碱为放热反应, 同时混合过程中如果产生局部的低压区, 必将造成 C4 组分的蒸发, 大大加

图 6 不同压力条件下 C4 的沸点
Fig.6 Boiling temperature of C4 at different pressures

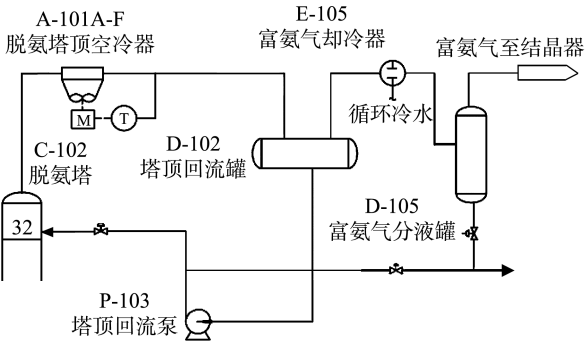
某炼化企业的 150 t/h 酸性水汽提装置采用双塔汽提工艺,自 2009 年开车投产运行后,脱氨塔顶富氨气系统腐蚀较严重,图 7 为富氨气系统流程。脱氨塔顶空冷器 A-101 翅片管发生腐蚀而泄露,富氨气出空冷器之后的管线弯头因腐蚀减薄而泄露(图 8)。空冷器 A-101 管箱材质为 Q245R,

图 7 富氨气系统流程示意
Fig.7 Process flow diagram of rich ammonia system

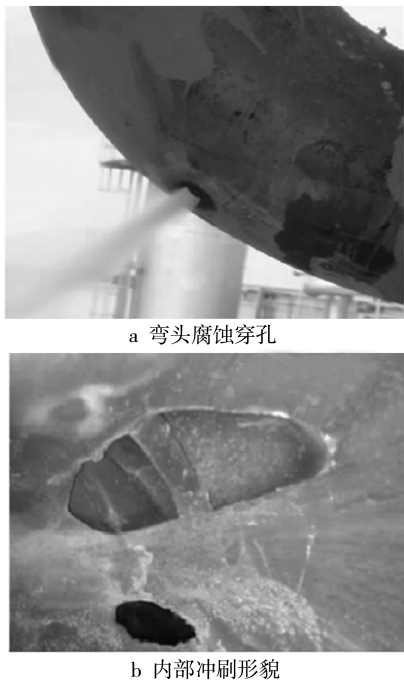
图 8 富氨气系统管线腐蚀泄露
Fig.8 Corrosion leakage of pipeline in rich ammonia system:
a) corrosion perforation of elbow; b) the morphology of erosion-corrosion

富氨气系统的介质主要由 NH₃、H₂S 和 H₂O 组成,以及含有少量的氢氰根、二氧化碳和氯离子等腐蚀性介质,因此腐蚀类型为含有硫化铵的酸性水冲刷腐蚀。碱式酸性水的腐蚀性能与硫化铵的浓度和介质流速相关,碳钢在不同硫化铵浓度与流速条件下的腐蚀速率见表 2^[16—17]。依据该装置设计条件,塔顶压力 0.26 MPa,塔顶流量 19 059.1 kg/h(水 14 282.7 kg/h,氨 4015.5 kg/h,硫化氢 760.9 kg/h);在 80 ℃的情况下有 14 251.1 kg/h 液态水凝结,溶解氨 3750 kg/h,硫化氢 750 kg/h,因此初步估算冷凝水中硫化铵的质量分数约为 6.0%。富氨气在空冷器内随着温度的降低出现液态水凝结,硫化铵逐渐生成溶解冷凝水,导致介质的腐蚀性增强,如果空冷器管束内的流速为 6 m/s,管束的腐蚀速率约为 1.2 mm/a。

富氨气出空冷器后管线直径为 150 mm,依据设计条件计算管内介质流速约为 12 m/s,管道内流速过大,且存在气液两相,导致管线冲刷腐蚀严重,理论腐蚀速率超过 4 mm/a,导致弯头部位腐蚀穿孔。

1) 空冷器碳钢材质管束在该工况下的耐蚀能力有限,因此将原设计材质 10#碳钢升级为 316L 不锈钢。

2) 针对空冷器后富氨气管线的腐蚀,通过适当增加管径来降低碱式酸性水的冲刷腐蚀。经核算将管道直径由 150 mm 增加至 200 mm,管道内介质流速由 12 m/s 降低至 6.7 m/s 左右。

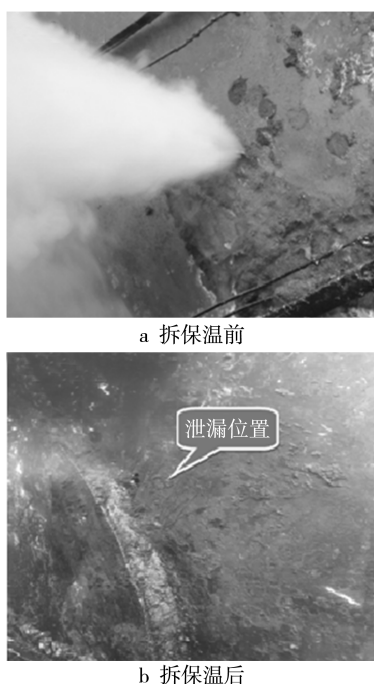
某炼化企业的 230 万吨/年延迟焦化分馏塔油气线入口处塔壁发生腐蚀泄露,大量油气漏出,泄漏点在油气入口线的右侧靠近补强圈附近(图 9)。焦化原料硫的质量分数为 4.26%,反应油气入分馏塔温度为 415 ℃,油气管线材质为 1Cr5Mo,分馏塔材质为 16MnR (21 mm) + 0Cr13 (3 mm)。

图 9 焦化分馏塔壁腐蚀泄漏(外侧)

Fig.9 Corrosion leakage of coking fractional distillation column (outside): a) before removal of insulation; b) after removal of insulation

装置停工检修期间,针对分馏塔塔壁冲刷腐蚀穿孔及严重的部位进行贴板(0Cr13)处理,并将分馏塔的进料分配器进行更换。

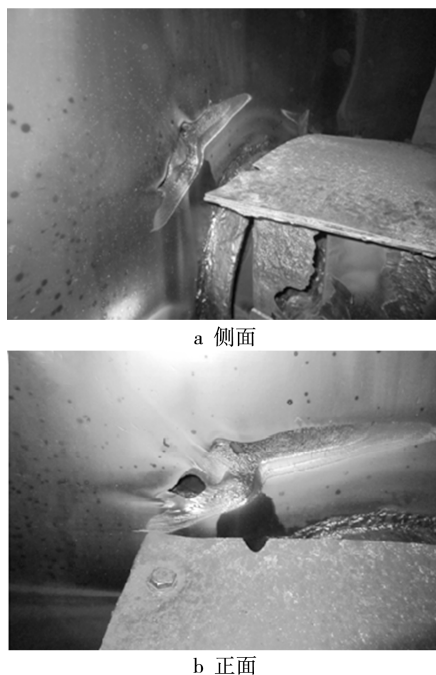
2013 年 3 月延迟焦化装置停工检修期间,进入分馏塔检查发现:反应油气进入分馏塔的进料分配器入口发生堵塞,导致油气堵塞后回流直接冲刷塔壁,造成塔壁严重冲刷腐蚀至穿孔泄露(见图 10)。

图 10 焦化分馏塔壁冲刷腐蚀形貌

Fig.10 Corrosion-erosion appearance of coking fractional distillation column: a) the side, b) the front
