# 延时电路在高温湿气环境中的 腐蚀行为与机理研究

**摘要:** **目的** 提高延时电路的贮存环境适应性。**方法** 在 80 °C、90%RH 的湿热条件下, 开展延时电路实验室加速老化试验, 分别在老化 0、97、133 d 时取样, 检测电性能, 分析电路外表面腐蚀损伤特征, 测试内部缺陷和多余物, 检查腔体密封性, 定位失效部位, 观测内部芯片腐蚀损伤特征, 检测腐蚀产物, 分析高温湿气对延时电路外引线-玻璃界面密封性失效与可伐合金基体腐蚀的作用机制。**结果** 湿热老化 133 d 时, 延时电路输出端 3 无输出波形。随湿热老化时间的延长, 外引线-玻璃界面缝隙腐蚀程度逐渐加深, 氦漏率单调上升, 壳体密封性逐渐降低乃至失效。外界湿气进入延时电路内部, 整个老化周期内部芯片无缺陷, 但 133 d 时电路内腔出现多余物, 位于第 14 外引脚引线柱边缘处, 也是导通测试定位的失效点。该引线柱的可伐合金基体与其上的镀金层在高温湿气的的作用下, 由于电位差形成腐蚀电池, 可伐合金作为阴极与湿气和氧发生电化学腐蚀, 生成腐蚀产物并覆盖于镀金表面, 导致第 14 外引脚与其上的金键合丝之间开路, 延时电路失效。**结论** 降低延时电路贮存环境湿度, 同时改进生产工艺, 在金属-玻璃封接界面形成一层厚度适当的致密氧化膜过渡层, 可延缓湿气进入电路内部。增大可伐合金基体镀金层或镀镍层厚度, 可减小基体发生电化学腐蚀几率, 提高延时电路贮存环境适应性。

## Corrosion Behaviour and Mechanism of Delay Circuit in High Temperature and Humidity Environment

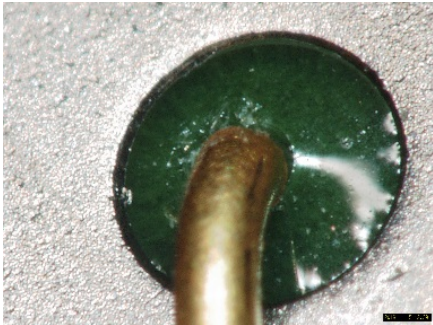
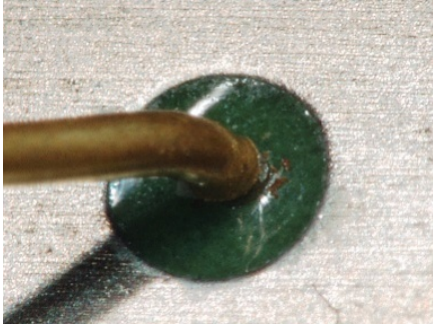
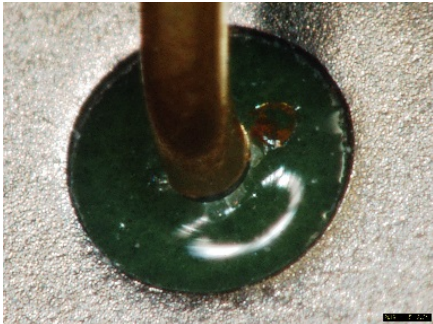
图 1 外引线根部腐蚀  
Fig.1 Corrosion of outer lead root

时外表面的腐蚀、断腿等情况，见图 1。从图 1 可知，原始样无变化，在 80 ℃、90%RH 的高温高湿作用下，老化 97、133 d 时，外引线根部有腐蚀情况。

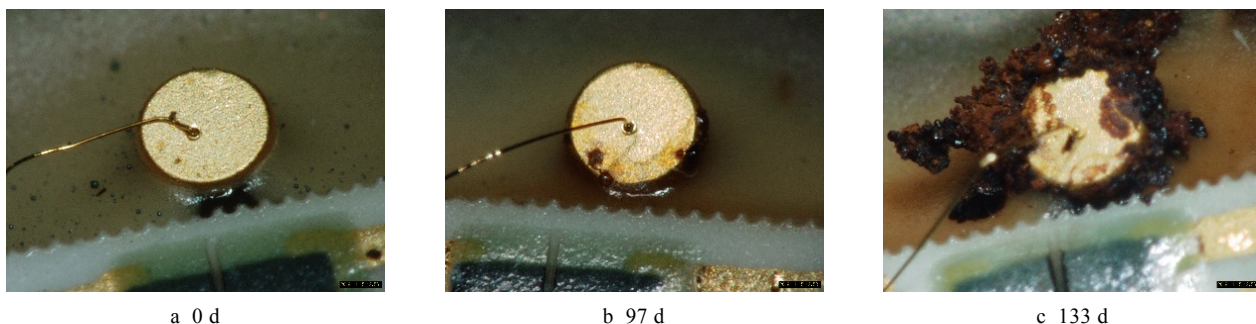
图2 内部芯片表面腐蚀  
Fig.2 Surface corrosion of internal chip

根据失效部位定位结果，利用三维视频显微镜，分析湿热试验 0、97、133 d 的延时电路内部芯片损伤情况（放大 125 倍），见图 2。由图 2a 可知，延时电路原始样内部芯片无腐蚀，但随着高温湿气逐渐从外引线根部进入到电路内部，在老化 97 d 时，第 14 外引脚的引线柱边缘处出现少许腐蚀产物（见图 2b），至老化 133 d 时，在引线柱边缘生成了大量腐蚀产物（见图 2c），引起碰撞噪声测试有杂波以及第 14 外引脚与其上的金键合丝之间开路。

从延时电路的电性能、外表面损伤特征、内部缺陷和多余物、腔体密封性、失效点定位、内部芯片损伤特征分析结果看,高温湿气对延时电路开路的作用机制由两部分组成:一是外引线根部发生腐蚀,腔体密封性失效;二是第14外引脚的引线柱边缘发生腐蚀,第14外引脚与其上的金键合丝开路。

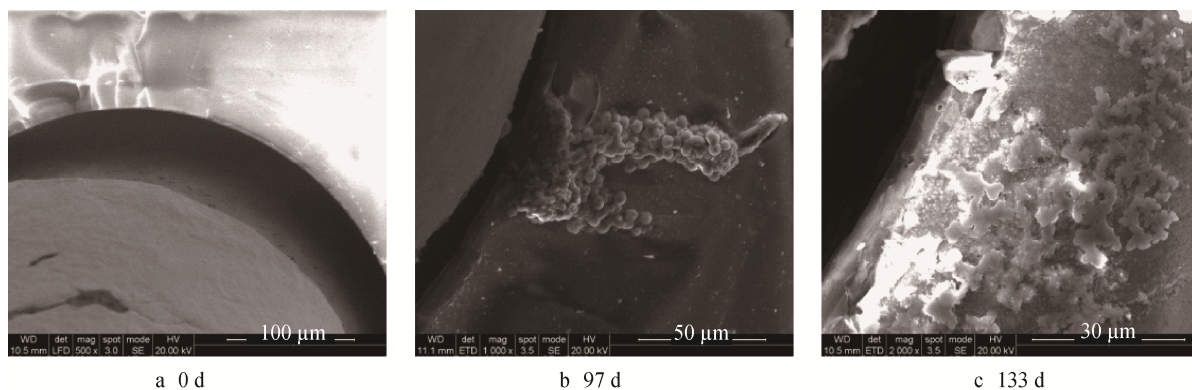
图3 外引线-玻璃界面微观形貌  
Fig.3 Microstructure of outer lead - glass interface

根据密封性试验结果,湿热老化后腔体密封性失效,外界湿气从外引线根部进入电路内部。为了研究密封性失效机理,采用扫描电镜和能谱分析法,对延时电路湿热老化0、97、133 d的外引线根部(也是可伐合金外引线-电子玻璃界面)进行微观形貌分析(见图3),界面各元素含量变化如表3所示。从图3可知,原始样的外引线-玻璃界面很干净、完整,无任何腐蚀物出现;湿热老化97 d后,外引线-玻璃界面出现了致密物;湿热老化133 d后,外引线-玻璃界面出现疏松多孔物质。

准,其电极电势 $E$ 为+0.857 V。可伐合金主体成分为Fe和Ni,其电极电势 $E$ 分别为-0.45、-0.25 V。电极电势越低,化学性质越活泼,越容易被腐蚀。Fe的标准电极电位最低,最易发生腐蚀;Ni的标准电极电位次之,但由于Ni极易在空气中形成氧化膜,不易被腐蚀;SiO<sub>2</sub>的电极电位最高,不会被腐蚀。因此,缝隙中的可伐合金Fe为阳极,电子玻璃为阴极,电解质溶液进入缝隙,腐蚀可伐合金的基体元素Fe,生成Fe的锈蚀产物,露出部分内层致密的氧化膜

Fe<sub>3</sub>O<sub>4</sub> (见图 3b), 表面 Au 元素含量降低 (见表 3)。继续老化至 133 d, 更多的锈蚀产物破坏了可伐合金氧化膜结构的致密性, 生成疏松多孔的锈蚀产物 (见图 3c), 表面 Au 元素消失 (见表 3), 高温湿气容易从该疏松腐蚀界面进入延时电路内部, 外引线-玻璃界面密封性失效, 引起漏气。

3) 控制延时电路贮存环境条件, 降低环境湿度, 同时改进生产工艺, 在金属-玻璃封接界面形成一层厚度适当的致密氧化膜过渡层, 可延缓湿气进入电路内部, 提高贮存环境适应性。

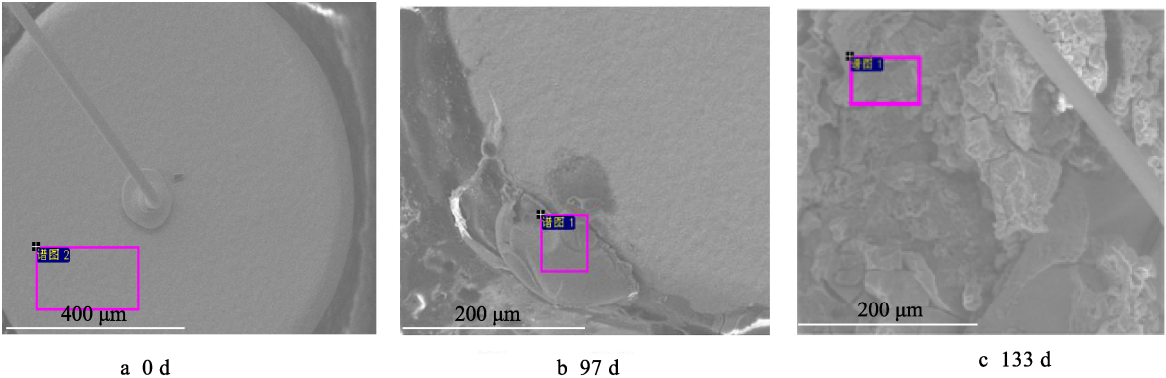
图 4 内部芯片引线柱微观形貌  
Fig.4 Microstructure of internal chip lead post

与外引线类似, 在高温湿气进入电路内部后, 引线柱表面的水膜吸收了空气中的 O<sub>2</sub>, 成为电解质溶液。在电解液存在的环境下, 可伐合金基体主体元素 Fe、Ni 与镀金层元素 Au 之间由于电位不同, 形成微电池。Fe、Ni、Au 在 25 ℃下的标准电极电位 *E* 分别为-0.45、-0.25、+1.68 V。因此, 电子由 Fe 元素直接移向镀金层, 发生吸氧腐蚀, 电极反应过程如式 (3) — (6)。

在延时电路内部第 14 外引脚的引线柱基体材料也为可伐合金, 并以镀金方式 (厚度不低于 1.3 μm) 进行防腐保护。根据损伤部位定位和内部芯片损伤特征分析结果, 随着腔体密封性下降, 外界湿气逐渐从外引线-玻璃界面进入电路内部, 在第 14 外引脚的引线柱边缘处发生腐蚀, 引起延时电路开路。为了研究延时电路开路原因, 采用扫描电镜和能谱分析仪, 对延时电路湿热老化 0、97、133 d 的第 14 外引脚的引线柱进行微观形貌分析 (见图 4) 和腐蚀产物含量检测 (见表 4)。

4) 适当增大可伐合金基体镀金层或镀镍层厚度, 减小基体发生电化学腐蚀几率, 能够提高延时电路贮存环境适应性。
