# 湿式离合器对偶钢片磨损机理研究

**摘要:** **目的** 研究某车型湿式 DCT 对偶钢片在给定工况下的磨损机理。**方法** 在长度为 2 km、坡度为 30% 的坡道上, 对某车用湿式离合器进行道路试验, 取磨损最严重的对偶钢片, 采用扫描电子显微镜 (SEM) 和 X 射线能谱仪 (EDS) 对滑摩表面不同区域及其剖面进行形貌观察, 并检测剖面成分演变, 表征其磨损表面和剖面的微观形貌特征及由于摩擦热和塑性变形而产生的氧化物剥落现象。**结果** 对偶钢片沿周向均匀磨损, 沿径向不同区域出现深浅不一的划痕和犁沟, 摩擦副微凸体接触区域在高温下产生撕裂现象, 中径区域承受应力较小部分生成约 1  $\mu\text{m}$  厚的薄氧化层, 应力较大区域氧化层厚度约为 8.5  $\mu\text{m}$ , 且氧化层在高温高压下产生裂纹, 并扩展, 氧化物剥落, 形成不同程度的凹坑。整个磨损过程中, 对偶钢片的主要磨损机制为粘着磨损、磨粒磨损、氧化磨损及疲劳磨损。**结论** 对偶钢片表面温度和应力越大, 磨损程度越高; 距离磨损表面越近, 氧化程度越明显。滑摩初期, 氧化层较薄, 磨损表面轻微氧化, 主要磨损机制为粘着磨损伴随轻微磨粒磨损; 滑摩后期, 生成的大量摩擦热引起氧化物增多, 以氧化磨损和疲劳损伤为主。

## Research on Wear Mechanism of Steel Disc of Wet Clutch

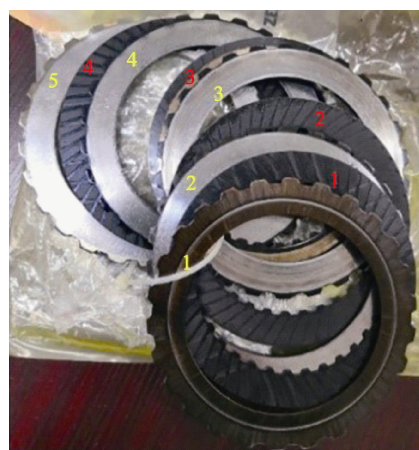
图 1 某湿式 DCT 摩擦副实物

某湿式 DCT 内离合器摩擦副实物如图 1 所示,包含 5 副对偶钢片和 4 副摩擦片,将对偶钢片由压盘向活塞依次编号为#1、#2、#3、#4、#5。对偶钢片采用 SPCC 钢,其成分见表 1。样件经过退火处理,得到的微观组织结构如图 2 所示。由图 2 可知,SPCC 钢经热处理后的金相组织为铁素体和珠光体,其上分布着较小的颗粒物,硬度  $\geq 85\text{HRB}$ 。经拉伸试验后,材料的抗拉强度  $\sigma_b \geq 270\text{ MPa}$ ,断面伸长率  $\delta \geq 39\%$ ,内外直径分别为 105.4 mm 和 139 mm,齿高为 72.5 mm,厚度为 1.84 mm。

Fig.1 Physical picture of friction pair of a certain wet DCT

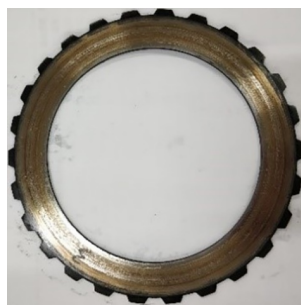
图 3 对偶钢片 #3 滑摩表面  
Fig.3 Sliding friction surface  
of steel disc #3

试验在无风或微风条件下进行, 试验道路为混凝土铺装的自然直线坡道, 表面平整、坚实, 坡度为 30%, 坡道长度为 2 km。试验前, 试验车预热行驶, 保证油温、水温等各项指标达到正常状态, 试验车停于坡道前端的水平道路上。将试验车变速器挂倒挡, 缓缓踩下加速踏板, 保证试验车能够实现倒挡爬坡, 试验过程中尽可能保证试验车以 5 km/h 的速度匀速行驶, 直至试验车爬上该坡道。将试验车缓缓驶向坡道前的平直路面上, 该试验重复进行 3 次。试验后, 取下内离合器摩擦副表面磨损最严重的对偶钢片 #3 (见图 3), 可以看出, 滑摩表面沿周向磨损均匀, 沿径向出现不同程度的磨损。将样品进行切割, 并根据磨损程度将其表面沿径向分为 a、b、c、d 等 4 个区域, 用酒精对试样进行清洗和烘干, 最终样品如图 4 所示。其中, 区域 b、c 代表对偶钢片中径, 区域 a、d 分别代表对偶钢片内、外径。使用扫描电子显微镜 (SEM) 对磨损表面各区域及其剖面进行形貌观察, 通过 X 射线能谱仪 (EDS) 对磨损剖面进行成分检测, 分析对偶钢片的磨损机理。
