# 汽车油冷器典型失效分析

(一汽-大众汽车有限公司, 长春 130011)

## Typical Defects Analysis of Automotive Oil Cooler

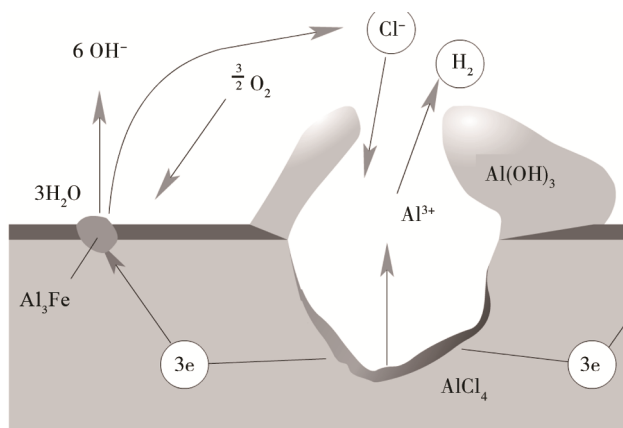
面均匀的结构缺陷<sup>[5-7]</sup>，这是氧化膜被破坏的内因<sup>[4]</sup>。介质中含有的  $\text{Cl}^-$  能够强烈吸附在金属表面，在氧化膜薄弱的地方，金属表现出较强的空余成键能力，吸附了较多的  $\text{Cl}^-$ ，这时氧化膜中的  $\text{O}^{2-}$  逐步被  $\text{Cl}^-$  取代，金属氧化物变成可溶性金属氯化物或与之形成复盐<sup>[8-9]</sup>，使氧化膜局部溶解。当氧化膜破裂显露出金属基体时，金属暴露的部分将发生阳极溶解，孔蚀便开始发生。而在氧化膜覆盖的金属表面，阴极反应消耗了阳极溶解产生的电子<sup>[10-11]</sup>。因此，一般情况下铝合金腐蚀的反应式如式(1)、(2)、(3)所示，机理示意图见图4。

图4 铝合金  $\text{Cl}^-$  孔腐蚀机理图  
Fig.4 Corrosion pitting formation

随着腐蚀的发生，为了保持电荷的平衡，溶解的阳离子一部分从孔内向外流出，而  $\text{Cl}^-$  则由于电泳作用向孔内移动，这将使得孔内的腐蚀速度进一步增加。同时油冷器中的温度较高，将进一步加快腐蚀的速率<sup>[12-13]</sup>。此外，防冻液在孔蚀位置的流动速率相
