# 钨合金镀层在油田井下环境中的腐蚀行为

**摘要:** **目的** 研究钨合金在塔河油田井下(高温、高酸性及注氮气环境)的腐蚀行为规律。**方法** 在高温高压釜中模拟塔河注气井下工况, 结合腐蚀失重、镀层厚度测试、显微硬度测试以及扫描电镜、EDS、SRD等分析手段, 对钨合金镀层的腐蚀行为进行研究。**结果** 未腐蚀镀层的维氏硬度为 825HV, 但经过腐蚀后, 镀层的显微硬度值因压痕边角塌陷而无法读取。在 H<sub>2</sub>S 主控环境中, 镀层试样明显增重, 当温度为 130 °C 时, 镀层未观察到分层现象, 但镀层表面有腐蚀产物; 200 °C 时镀层出现明显分层和鼓泡, 并且鼓泡有破裂现象, 微观观察镀层表面有局部腐蚀, 局部腐蚀处检测到硫元素, 说明硫元素渗入镀层内部, 生成硫化物。在 160 °C 的 H<sub>2</sub>S/CO<sub>2</sub> 共存和 CO<sub>2</sub> 主控环境中, 试样增重不明显, 也未发生失重, 镀层有轻微的分层现象。在注氮气环境中, 试样发生明显失重, 镀层厚度减薄, 镀层的腐蚀以均匀腐蚀为主, 同时镀层出现分层现象。镀层在注气井井下环境中腐蚀后变脆。**结论** 钨合金镀层在高含 H<sub>2</sub>S 环境中及注氮气环境中会发生明显分层, 并会出现局部腐蚀, 耐蚀性较差, 而在其他环境中出现轻微分层现象。

## Corrosion Behavior of Tungsten Alloy Coating in the Underground Environment of Oil Field

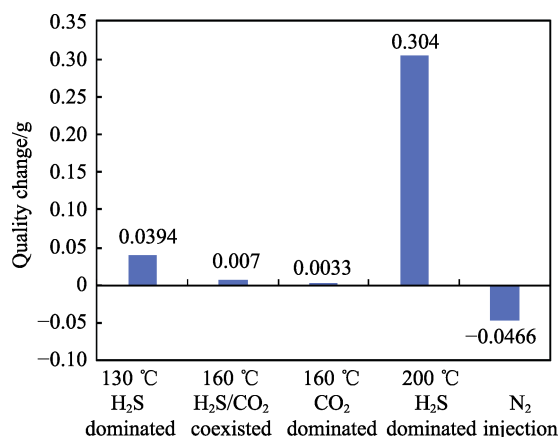
图 1 钨合金镀层在不同工况环境腐蚀后的质量变化  
Fig.1 Variation of weight of Tungsten alloy coatings after corrosion in different environments

图 1 为钨合金镀层在不同工况环境下腐蚀后的质量变化。可以看出，钨合金镀层除了在注氮气环境中出现失重外，在其他四个工况环境下都出现质量增大的现象。其中，200 °C H<sub>2</sub>S 主控环境的增量最大，达到 0.304 g；而在 160 °C H<sub>2</sub>S/CO<sub>2</sub> 共存环境和 160 °C CO<sub>2</sub> 主控环境中，增量很小，仅为 0.007 g 和 0.0033 g。

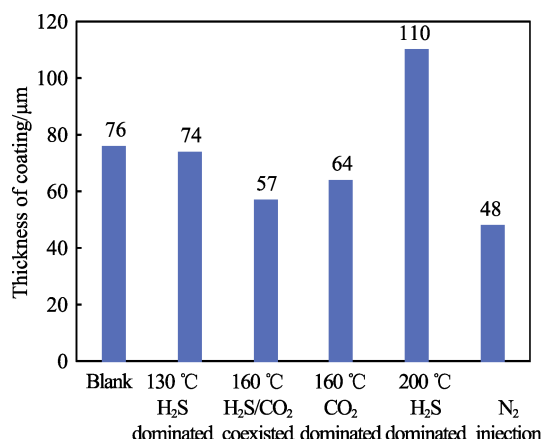
图 2 钨合金镀层在不同工况环境腐蚀后的厚度变化  
Fig.2 Variation of thickness of Tungsten alloy coatings after corrosion in different environments

图 2 给出了钨合金镀层在不同工况环境下腐蚀后的厚度变化情况。从中可以看出，与未腐蚀试样相比，钨合金镀层在 130 °C H<sub>2</sub>S 主控环境中腐蚀后，厚度变化不大；在 160 °C H<sub>2</sub>S/CO<sub>2</sub> 共存环境、160 °C

CO<sub>2</sub> 主控环境以及注氮气环境中腐蚀, 镀层厚度都出现明显下降, 其中注氮气环境中下降最为明显, 镀层厚度减少到 48 μm, 这与质量变化结果较为吻合。钨合金镀层在 160 °C H<sub>2</sub>S/CO<sub>2</sub> 共存环境和 160 °C CO<sub>2</sub> 主控环境中质量变化较小, 在注氮气环境中出现失重, 相反在 200 °C H<sub>2</sub>S 主控环境中, 镀层厚度出现显著增大, 在此工况下试样的质量增加也很明显, 显然镀层因发生腐蚀形成了稳定的腐蚀产物, 导致镀层增重增厚。

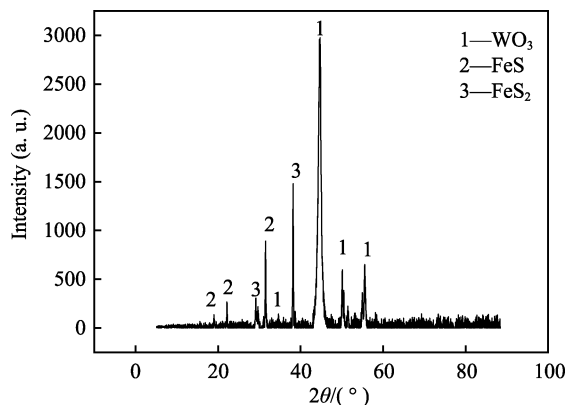
图 7  $200\text{ }^\circ\text{C}$   $\text{H}_2\text{S}$  主控环境下钨合金镀层的 XRD 分析  
Fig.7 XRD analysis of specimens after corrosion in  $200\text{ }^\circ\text{C}$   $\text{H}_2\text{S}$  dominated environment

由 X 射线衍射图谱(图 7)可见,200 ℃  $\text{H}_2\text{S}$  主控环境下的腐蚀产物中主要包含  $\text{FeS}$ 、 $\text{FeS}_2$  等硫化

反应首先从镀层表面开始, 表面部分金属原子发生溶解, 镀层致密度下降, 因而镀层变脆。而维氏硬度测量时, 压痕深度约为  $5\text{ }\mu\text{m}$  左右, 从截面形貌看, 镀层在  $5\text{ }\mu\text{m}$  深度时, 已经发生腐蚀, 因而导致维氏硬度无法测量。同时反应生成的氢气在镀层内聚集, 导致镀层发生鼓泡或局部破损。升高温度、增加  $\text{H}_2\text{S}$  分压会促使金属离子溶解加快, S 进一步渗入镀层, 使镀层内形成腐蚀产物, 生成的氢气体积更多, 导致镀层内应力增加, 因而产生分层。在含氧气环境中, 钨元素也参与反应, 形成  $\text{WO}_3$ , 与  $\text{NiO}$ 、 $\text{Fe}_2\text{O}_3$  等腐蚀产物一起在镀层内部聚集, 导致产生分层。因此在  $200\text{ }^\circ\text{C}$   $\text{H}_2\text{S}$  主控环境以及注氮气环境中, 镀层内部发生比较严重的分层, 从而影响镀层的使用。但在  $\text{H}_2\text{S}/\text{CO}_2$  共存环境和  $\text{CO}_2$  主控环境中, 由于  $\text{H}_2\text{S}$  含量低, 上述反应 (1) 和 (2) 较弱, S 元素渗入镀层深度较小, 生成的腐蚀产物量少, 因而试样质量未发生明显变化, 同时产生的氢气体积较少, 镀层未产生严重的局部腐蚀和鼓泡、破裂等缺陷。
