U71Mn 钢轨铣削用 PVD-TiAlN 涂层刀片失效分析

摘要:目的 分析研究 PVD-TiAlN 涂层刀片铣削钢轨(U71Mn)后的失效行为, 确定涂层刀片铣削 U71Mn 的磨损机制及失效机理, 为进一步改进铣削 U71Mn 用涂层刀片的使用性能提供指导。方法 采用多弧离子镀技术在硬质合金基体刀片上制备了厚度约 2.13 μm 的 TiAlN 涂层, 通过扫描电子显微镜、能谱仪、金相检测仪等仪器, 检测了刀片基体和涂层的显微组织和金相结构。采用立式铣床对 U71Mn 进行铣削, 通过扫描电子显微镜观察失效刀片前刀面、刃口和后刀面的微观形貌, 结合能谱仪微区成分分析, 确定涂层刀片的磨损机制和失效机理。结果 通过金相检测仪和扫描电子显微镜检测, YG10 细晶粒硬质合金基体无明显组织缺陷。采用多弧离子镀制备的涂层膜基结合力等级为 HF1, 具有较好的膜基结合强度。失效刀片的刃口处存在贯穿前刀面、刃口和后刀面的裂纹, 并且刃口区域的裂纹内部有被加工材料的填充物。后刀面裂纹尖端有涂层的微崩裂, 前刀面的磨损带边界较后刀面磨损带边界平齐。刃口附近的涂层表面上出现了相互交联的裂纹。失效刃口多出现锯齿形缺口, 缺口内部有大量的碎屑填充物, 缺口对应的后刀面处分布着深浅不同的沟槽。磨损的刃口上粘接有大量的被加工材料。结论 刀片的磨损机制有磨粒磨损、粘接磨损和氧化磨损。另外, 刃口的崩裂在刀片失效过程中也扮演着重要角色, 崩裂的缺口会为硬质颗粒提供存储空间, 从而加剧磨料磨损, 在多种磨损机制共同作用下, 刀片刃口最终被磨耗而失效。可通过提高基体的强韧性、合理的刃口设计、改善涂层的韧性和结合力、提高涂层的抗氧化性等方面, 提高涂层刀片铣削 U71Mn 的性能。

Failure Analysis of PVD-TiAlN Coated Tools for Rail Milling

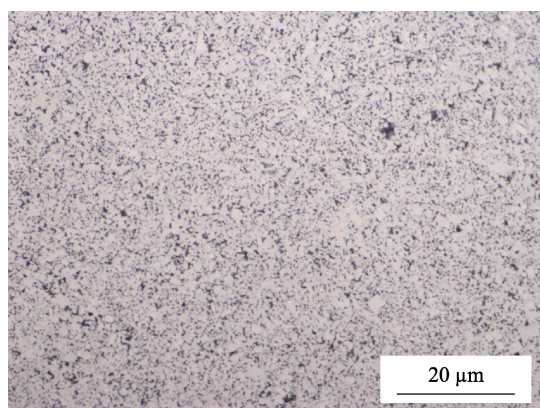
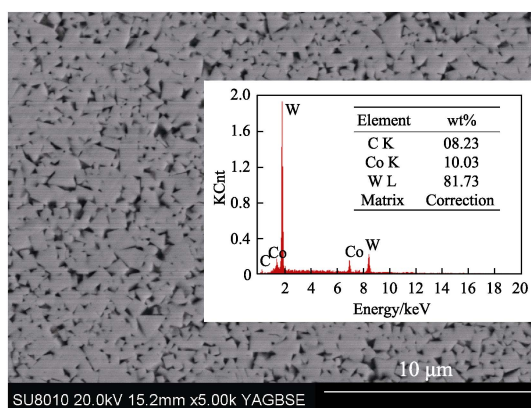
图 1 基体的微观形貌和成分

刀片基体的金相组织如图 1 所示。磨抛面在腐蚀前进行孔隙和 η 相($\text{Co}_3\text{W}_3\text{C}$)的观察,测定基体孔隙度级别为 A02B00,基体中无 η 相存在,无非化合碳存在,说明基体烧结过程中无明显的组织缺陷。图 1a 为基体腐蚀后的金相组织,视野内金相组织中无固溶体相,初步判断基体属于 YG 类硬质合金,其中白色部分为 α 相(WC 相),组织细小, α 相的平均截线晶粒度约为 0.92 μm ,初步判断属于细晶粒硬质合金;黑色部分为 β 相(Co 相),在 WC 颗粒间弥散分布,Co 相的平均自由程约为 0.5 μm 。刀片基体的 SEM 图片及 EDS 面扫描成分如图 1b 所示,可知所用刀片基体材料中含有 W、C、Co 三种元素,且 Co 含量约为 10% (质量分数),因此基体材质属于 YG10 硬质合金,图中灰色相为 WC 相,黑色相为 Co 相,WC 相在整个视野内分布均匀,无异常长大的晶粒缺陷。采用截线法测得 WC 相的平均截线晶粒度为 0.88 μm 。经测试,基体材料的硬度为 1541HV₂₀,巴氏韧性为 10.5 $\text{MPa}\cdot\text{mm}^{1/2}$ 。

Fig.1 Microstructure and composition of substrate: a) metallographic photo of substrate, b) SEM and EDS analysis results of substrate

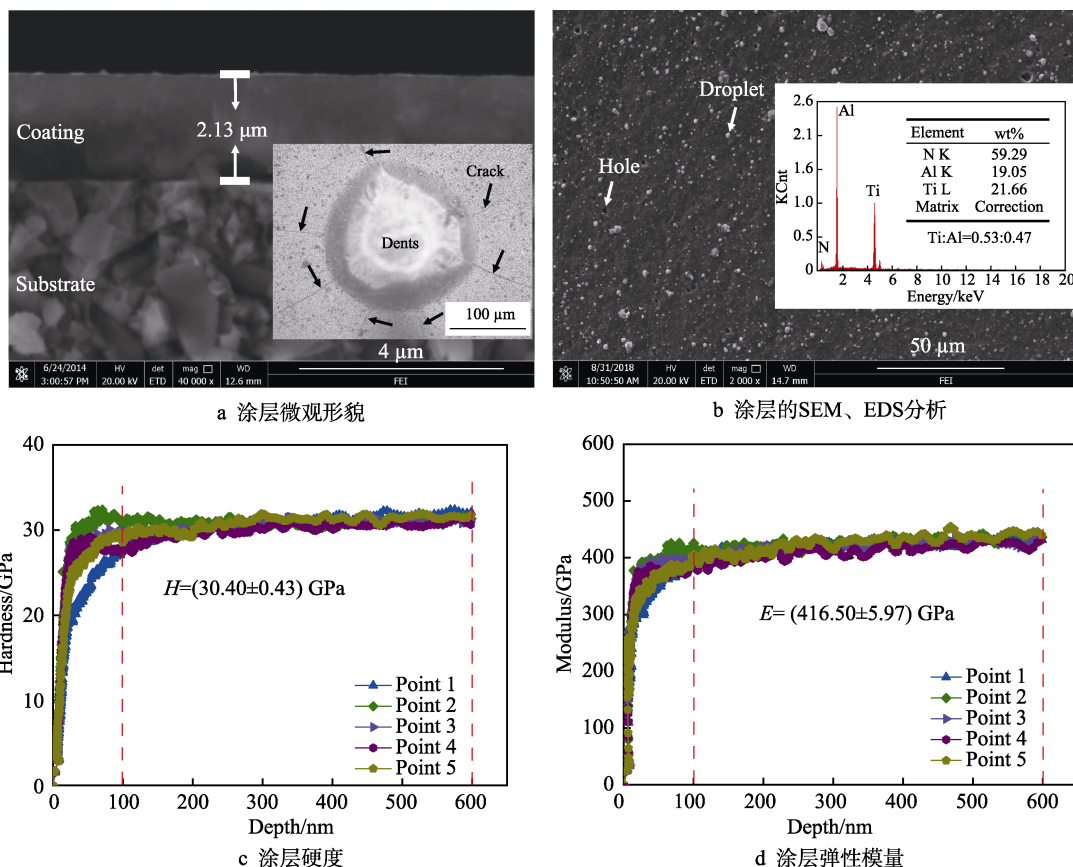
图 2 涂层的微观形貌、成分和力学性能

图 2 为刀片涂层的微观形貌和成分。从图 2a 可知,涂层厚度为 $2.13\ \mu\text{m}$,涂层与基体之间界面清晰,涂层在 WC 颗粒上粘接紧密,涂层与基体的界面和涂层内部都不存在裂纹缺陷,图 2a 中的插图为压痕法评定膜基结合强度等级的压痕形貌,可以看出压痕周围存在裂纹,但是压痕周围并无涂层剥落,根据 VDI 3198 可知,膜基结合强度等级评定为 HF1 级,

表明膜基结合强度较好。图 2b 为刀片表面涂层形貌,可以看出涂层表面存在微米尺度的液滴和孔洞,这些缺陷是多弧离子镀膜技术存在的固有缺陷^[15],在整个视野内未发现表面裂纹。成分分析表明,涂层的 Ti:Al 原子比为 0.53:0.47,属于中铝含量的 TiAlN 涂层。采用纳米压痕法测定涂层的硬度和弹性模量,分别为 $(30.40\pm 0.43)\ \text{GPa}$ 和 $(416.50\pm 5.97)\ \text{GPa}$,如图 2c 和 2d。

Fig.2 Microscopic morphology, composition and mechanical properties of the coating: a) section and indentation morphology of the coating, b) SEM and EDS of the coating, c) depth-hardness curves of the coating, d) depth-modulus curves of the coating
