适合着色的镁合金多孔氧化膜的工艺研究

陈昌华, 刘晓烈, 孙立喜, 潘辉, 冯崇敬
(西华大学材料科学与工程学院, 四川 成都 610039)

[摘要] 采用 $L_9(3^4)$ 正交试验, 研究了一种无铬、无氟、无磷的适合着色的镁合金环保型阳极氧化工艺, 测定了阳极氧化过程中槽电压随时间的变化曲线, 并采用 SEM 和 XRD 分析了氧化膜的表面形貌、结构和成分。结果表明: 阳极氧化膜主要由 MgO 、 Mg_2AlO_4 、 $MgSiO_3$ 和 Al_2O_3 组成, 膜层为白色, 光滑均匀, 为不规则多孔结构, 其孔径约 $1 \sim 3 \mu m$ 。这种多孔膜具有良好的着色效果, 并且能对涂层起很好的锚着作用, 提高了涂层与基底的结合力。

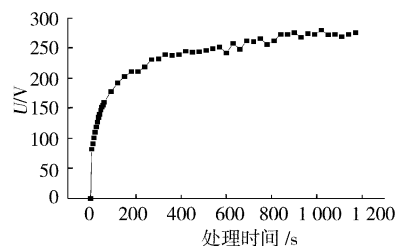
图1 氧化电流密度为 15mA/cm² 时槽电压随时间的变化
Figure 1 Variations of bath voltage with treated time at current density of 15mA/cm²

槽电压是反应正常成膜的主要标志之一^[9]。图1 所示是 AZ91D 镁合金在阳极氧化过程中槽电压与阳极氧化处理时间的关系图(阳极氧化工艺的条件是优化配方,溶液温度为室温,电流密度为 15mA/cm²)。

由图1 可知,阳极氧化反应开始后,电压从 0V 开始线性上升,最初速率超过 100V/s,大约 30s 后,电压达到 130V 左右,会产生明显的火花放电现象。火花放电现象一旦发生,电极表面即能观察到移动的“火花”。开始时,火花体积小,数目多,寿命短(一闪即逝),在整个电极表面的分布比较均匀。随着阳极氧化的进行,火花体积逐渐增大,数目逐渐减少,寿命明显延长。这是由于在火花出现的位置,电流高度集中,即电流密度剧增,因此阳极氧化膜在电击穿的部位迅速生长,但是刚开始所生成的阳极氧化膜厚度不可能十分均匀,于是在恒电流的作用下膜层最薄弱部位被击穿,出现火花放电现象。由于膜层的生长将使该部位的耐击穿能力迅速增强,随着槽电压的进一步提高,原来次薄弱部位的膜层就变成了最薄弱部位的膜层,电火花将优先出现在此部位。如此往复,在试验中就观察到电火花总是处于不断的移动中。

在阳极氧化膜生长过程中,槽电压随阳极氧化时间的变化大致可以划分为 3 个阶段:

1) 火花放电前的线性快速升高阶段,持续约 30s,电压从 0V 持续升高至 130V 左右;

2) 火花放电现象发生后,电压持续升高至 240V,持续时间约 10min,并在 240~270V 的范围内波动;

3) 电压缓慢上升阶段。

火花放电现象一旦发生后,在上述阳极氧化的第 2 阶段、第 3 阶段,槽电压将出现一些波动。这种现象可能是由于火花放电导致膜层结构和性能发生改变的结果^[12]。而槽电压的波动说明了 AZ91D 镁合金阳极氧化膜的生长包含了 3 个过程:

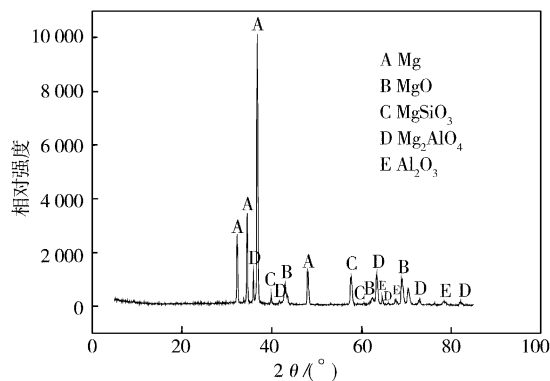
图 2 阳极氧化膜的 XRD 衍射图

Figure 2 XRD of oxide coatings

图 2 为多孔氧化膜的 XRD 衍射图。XRD 测试结果表明氧化膜的主要成分为 MgO 、 Mg_2AlO_4 、 MgSiO_3 和 Al_2O_3 。其中膜层中的 Al 元素主要来自于基体,且随着有机胺浓度的增加,Al 含量增加。这与文献[13]报道有机胺的加入可使氧化膜层的 Al 含量增加相吻合。同时,文献[14]报道含 Al 阳极膜能与染料发生化学反应将其牢牢固定,着色效果好且不易脱色,这与本工艺开发的多孔氧化膜具有良好的着色效果相吻合。

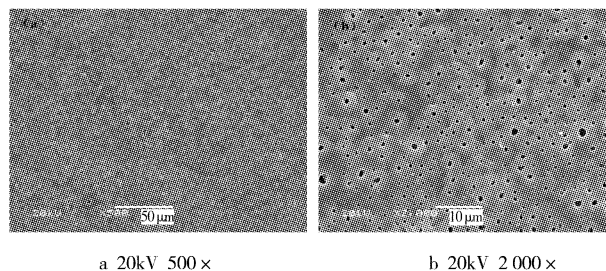
图 3 阳极氧化膜的 SEM 表面形貌

Figure 3 Surface morphologies of oxide coatings

图 3 为多孔氧化膜的 SEM 表面微观形貌。如图 3 所示:本工艺获得的阳极氧化膜均匀、光滑,表面有气体通道形成的孔洞,它们在表面不规则分布,膜孔直径约为 1~3 μm 。

阳极氧化膜层的 SEM 测试结果表明,氧化膜是多孔状的,与成膜现象的分析结果一致。多孔氧化膜的形成主要有 2 个原因:一是气体通道的作用,在 2.2 中已作说明;二是电场强度和电解液的溶解作用,因为氧化膜的形成过程同时伴随着膜的增厚和膜的溶解过程,在阳极氧化的初始阶段,镁与溶液中的电解质发生反应,在镁合金表面形成凹凸不平的表面,此时,电流密
