# 激光表面改性对熔盐环境下热障涂层相稳定性和微观结构的影响

**摘要:**目的 改善  $\text{Y}_2\text{O}_3$  部分稳定  $\text{ZrO}_2$  (YSZ) 热障涂层的抗熔盐腐蚀性能。方法 采用脉冲 Nd:YAG 激光系统对大气等离子喷涂 YSZ 热障涂层进行激光表面改性, 优化激光参数, 将喷涂态以及激光改性涂层在  $700\text{ }^\circ\text{C}$  和  $1000\text{ }^\circ\text{C}$  的  $\text{V}_2\text{O}_5$  熔盐下进行 4 h 热腐蚀实验。采用 XRD、SEM 和 EDS 表征腐蚀前后喷涂态和激光改性涂层的物相成分、微观结构和化学成分, 通过计算热腐蚀后涂层表面的单斜 (m)  $\text{ZrO}_2$  含量, 分析激光改性对涂层相稳定性的影响。结果 涂层表面的激光改性层呈现致密柱状晶结构并有一些贯穿的垂直裂纹。与原始涂层一样, 改性层呈现亚稳态 ( $t'$ ) 四方相。改性涂层在  $700\text{ }^\circ\text{C}$  腐蚀 4 h 后, 腐蚀产物为  $\text{ZrV}_2\text{O}_7$ 、 $\text{YVO}_4$  和少量 m- $\text{ZrO}_2$ ; 在  $1000\text{ }^\circ\text{C}$  腐蚀 4 h 后, 腐蚀产物为 m- $\text{ZrO}_2$  和  $\text{YVO}_4$ 。对未改性的 YSZ 涂层进行相同条件下的熔盐热腐蚀, 其腐蚀产物种类与改性涂层相同, 但是 m- $\text{ZrO}_2$  含量更高, 表明更多的  $t'$  相受熔盐腐蚀而分解。结论 激光改性可提高 YSZ 涂层中  $t'$  相的稳定性, 使得涂层具有更好的抗熔盐腐蚀性能。然而, 熔盐易沿垂直裂纹在改性层中渗入, 不利于涂层的长期稳定性。

## Effects of Laser Surface Modification on Phase Stability and Microstructures of Thermal Barrier Coatings in $\text{V}_2\text{O}_5$ Molten Salt

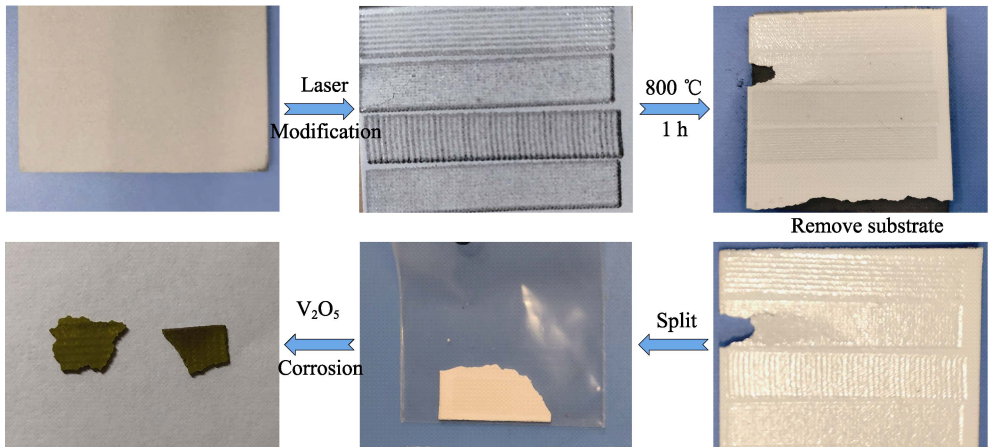
图 1 YSZ 涂层经激光改性、热处理、热腐蚀各阶段样品状态  
Fig.1 Sample states of YSZ coatings by laser modification, heat treatment and hot corrosion

10 mg/cm<sup>2</sup>。将涂覆 V<sub>2</sub>O<sub>5</sub> 粉末的改性涂层分别放置在箱式电炉 (SX-1300 °C) 中, 并于 700、1000 °C 下热处理 4 h。图 1 显示了关键实验步骤及各阶段涂层状态。为了对比, 对喷涂态 YSZ 涂层进行相同热腐蚀条件下的实验。

小块，涂覆  $\text{V}_2\text{O}_5$  粉末进行热腐蚀，得到的涂层样品如图 1 所示。图 5 为激光改性涂层在 700、1000  $^{\circ}\text{C}$  的  $\text{V}_2\text{O}_5$  熔盐中腐蚀 4 h 后的表面形貌。从图 5 中可看出，涂层表面完全被腐蚀产物覆盖，无任何改性层原有的形貌痕迹（图 5a、b）。对腐蚀后的表面进一

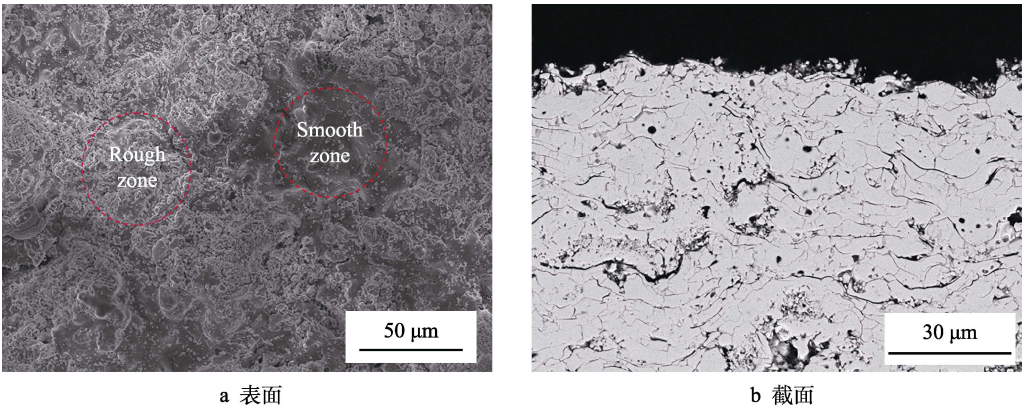
图 2 为喷涂态 YSZ 涂层的表面形貌和微观结构。

涂层表面明显有完全熔化的薄片 (光滑区)、半熔化的颗粒 (粗糙区)、裂缝和孔隙, 这都是 APS 涂层的典型特征。在等离子喷涂过程中, 由于极大的冷却速率, 使得涂层承受很大的拉应力, 从而产生微裂纹<sup>[23]</sup>, 裂纹可以提高应力容限, 有利于提高涂层的热冲击性能。此外, 裂纹和孔隙对涂层的隔热性能也有积极影

图 2 喷涂态 YSZ 涂层微观形貌  
Fig.2 As-sprayed YSZ coating micro-morphology: (a) surface, (b) cross-section

响。从涂层截面形貌可以看到,涂层呈现典型的层状结构,除了完全熔化的颗粒在喷涂过程中形成致密板条,还有一些未完全熔化的颗粒形成的疏松多孔区域。在这些重叠的板条之间,存在许多微观缝隙,为熔盐向涂层内渗透提供了通道,不利于涂层的耐腐蚀性。

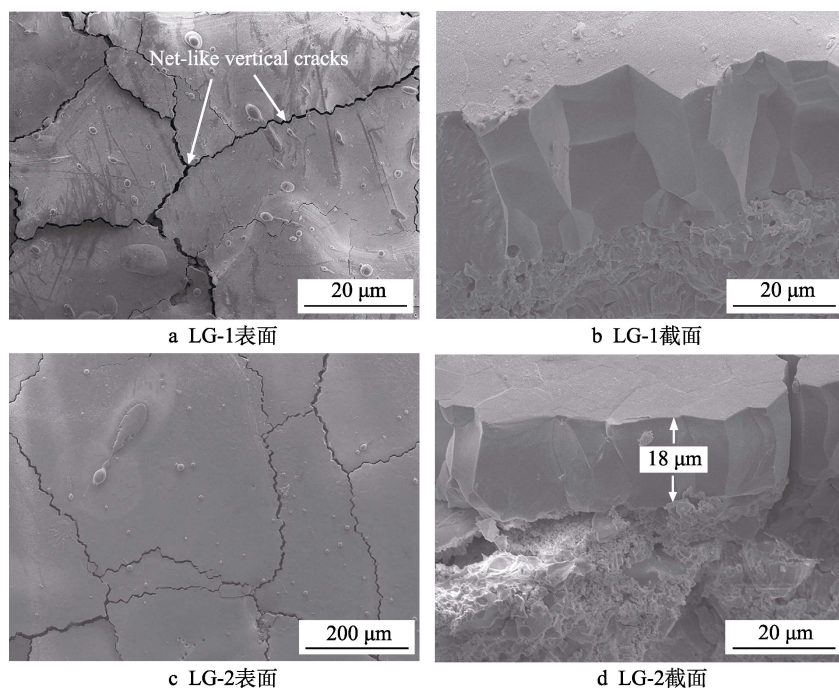
图3为激光改性后的涂层表面和断面形貌。与原始态涂层相比,改性涂层的表面更光滑,这是由于激光使涂层表面的未熔化、半熔化颗粒发生重熔,降低了涂层表面粗糙度。此外,在涂层表面和断面可观察到明显的垂直裂纹,这些裂纹的形成是由于改性用的激光光斑能量密度分布不均匀(中心区域能量密度高,周围低),当激光移动时,原光斑的中心和四周区域冷却凝固速度不同,使得该区域产生较大的残余应力,当这些应力累积叠加到一定程度时,就会在改

激光参数不同,得到的改性层的表面形貌和微观结构存在差异。LG-1涂层表面较粗糙,垂直裂纹宽度大,且被垂直裂纹分割开来的涂层区域有稍微翘曲现象(图3a)。LG-2涂层表面光滑、平整,垂直裂纹宽度较小(图3c)。观察截面形貌可发现,两组涂层均呈致密的柱状晶结构(图3b和图3d),且图3d中的改性层厚度约为 $18\mu\text{m}$ ,小于第一组参数的改性层厚度。LG-1和LG-2涂层的激光功率、频率、速度以及束斑直径均相同,差别在于相邻两个激光改性道搭接程度。LG-1涂层改性层重叠率为33.3%,而LG-2涂层无搭接。因此,相同的改性面积,LG-1涂层改性时激光走过的道数更多,使得涂层热输入更多,导致改性层更厚,而且涂层内的残余应力更大,产生的垂直裂纹更明显。

图3 改性涂层 LG-1 和 LG-2 的表面和断面形貌

Fig.3 Surface and fracture cross section images of modified coatings: LG-1 (a, b), LG-2 (c, d)

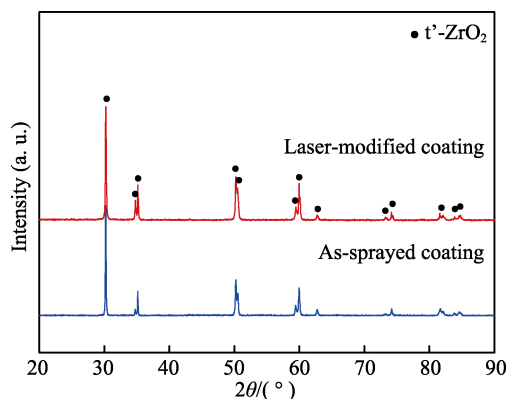
对激光改性前后的涂层进行 XRD 测试,结果如图4所示。原始态涂层呈现  $t'$  相,激光改性后,涂层并未发生相变,依然由  $t'$  相组成。通过对比可发现,改性涂层 XRD 中的一些衍射峰强度增强,这可能是由于激光改性使原始涂层中的一些非晶相重新结晶,而且改性层中的柱状晶具有一定的择优取向<sup>[20]</sup>。对比两组激光参数改性的涂层(LG-1 和 LG-2 涂层)可发现,LG-2 涂层表面形貌和截面结构更佳。因此,在随后的热腐蚀实验中,选用 LG-2 涂层(以下统称为激光改性涂层)。

图4 激光改性前后的 YSZ 涂层 XRD 图谱

Fig.4 XRD spectra of YSZ coatings before and after laser modification

由图 4 可知，无论喷涂态还是激光改性后的涂层，表面 XRD 检测均未发现  $\text{m-ZrO}_2$ ，但经过熔盐腐蚀后，涂层表面有明显的  $\text{m-ZrO}_2$  形成，这说明  $\text{m-ZrO}_2$  的产生是由熔盐腐蚀导致的。关于  $\text{m-ZrO}_2$  的形成机理目前已有一些研究：高温下， $\text{V}_2\text{O}_5$  熔化，与涂层中的稳定剂  $\text{Y}_2\text{O}_3$  反应，形成  $\text{YVO}_4$  等腐蚀产物，造成涂层稳定剂缺失，形成了  $\text{m-ZrO}_2$ <sup>[9-10,12,25]</sup>。因此，可通过计算  $\text{m-ZrO}_2$  含量来评估涂层在  $\text{V}_2\text{O}_5$  熔盐下的相稳定性，形成的  $\text{m-ZrO}_2$  含量越少，熔盐环境下涂层的相稳定性越佳，涂层耐熔盐的腐蚀性能越好。通过 XRD 图谱，利用公式（1）—（2）可计算  $\text{m-ZrO}_2$  含量，结果如图 7 所示。

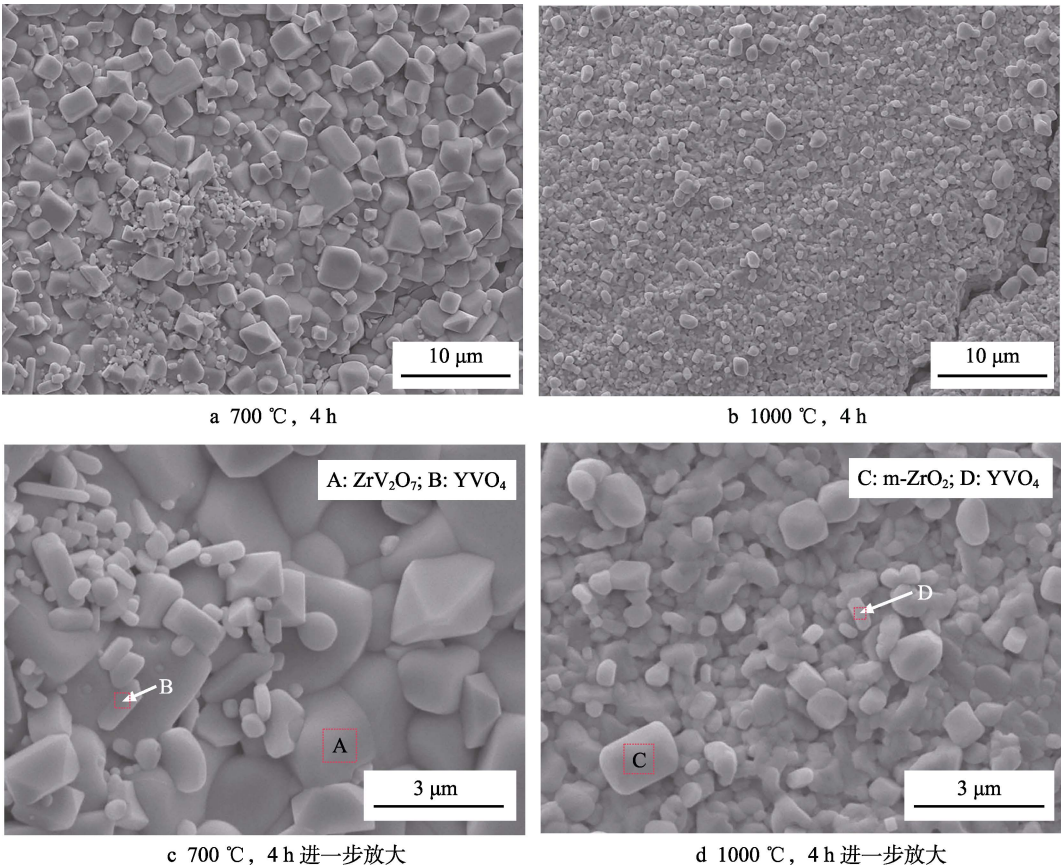
步放大，如图 5c、d 所示，两种温度条件下腐蚀后，腐蚀产物呈现两种不同形貌，对标记点 A、B、C、D 进行 EDS 分析，结果如表 3 所示。腐蚀产物 A 含有 V、Zr 和 O，B 和 D 含有 Y、V 和 O，C 含有 39.3%Zr、59.5%O、1.2%Y（原子数分数）。

图 5 激光改性涂层在  $\text{V}_2\text{O}_5$  熔盐中腐蚀 4 h 后的表面形貌  
Fig.5 Surface morphology of the laser-modified YSZ coatings after  $\text{V}_2\text{O}_5$  molten salt corrosion for 4 h

结合 SEM、EDS 和 XRD 的分析结果，可辨别出图 5 中不同形貌的腐蚀产物：A 为  $\text{ZrV}_2\text{O}_7$ ，B 为  $\text{YVO}_4$ ，C 为  $\text{m-ZrO}_2$ ，D 为  $\text{YVO}_4$ 。在 SEM 形貌观察中，未发现  $\text{t}'\text{-ZrO}_2$ ，可能是由于含量少或者被其他腐蚀产物覆盖所致。

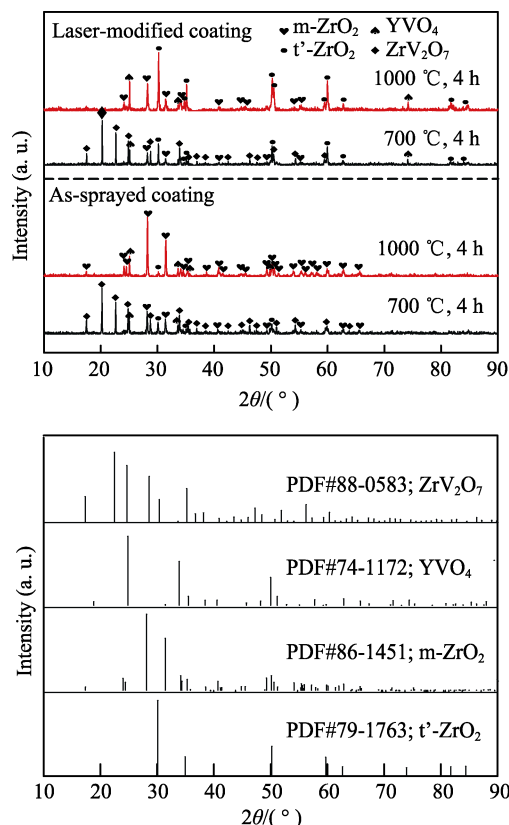
为确定腐蚀产物的相组成，对腐蚀后的涂层样品表面进行 XRD 测试，结果如图 6 所示。700  $^{\circ}\text{C}$  腐蚀后，形成的腐蚀产物主要由  $\text{ZrV}_2\text{O}_7$ 、 $\text{YVO}_4$  和  $\text{m-ZrO}_2$  组成，还检测到了一些基体相  $\text{t}'\text{-ZrO}_2$ ；而在 1000  $^{\circ}\text{C}$  腐蚀后，腐蚀产物是  $\text{YVO}_4$  和  $\text{m-ZrO}_2$ ，并有较明显的基体相  $\text{t}'\text{-ZrO}_2$ 。1000  $^{\circ}\text{C}$  腐蚀后的产物无  $\text{ZrV}_2\text{O}_7$ ，是由于  $\text{ZrV}_2\text{O}_7$  在 747  $^{\circ}\text{C}$  温度发生了分解，形成了含稳定剂少的氧化锆（ $\text{m-ZrO}_2$ ）和  $\text{V}_2\text{O}_5$ <sup>[14,24]</sup>。

图6 激光改性YSZ涂层在700、1000 °C的V<sub>2</sub>O<sub>5</sub>熔盐中腐蚀4 h后的表面XRD图谱

Fig.6 XRD pattern of the laser-modified YSZ coatings after V<sub>2</sub>O<sub>5</sub> molten salt corrosion 700 °C and 1000 °C for 4 h

作为对比,喷涂态YSZ涂层在700 °C和1000 °C的V<sub>2</sub>O<sub>5</sub>熔盐中腐蚀4 h后的XRD图谱也包含在图6中。喷涂态涂层的腐蚀产物与激光改性涂层相似,700 °C下腐蚀形成ZrV<sub>2</sub>O<sub>7</sub>和YVO<sub>4</sub>,1000 °C下腐蚀形成m-ZrO<sub>2</sub>和YVO<sub>4</sub>,但m-ZrO<sub>2</sub>的衍射峰明显增多、增强,且t'-ZrO<sub>2</sub>显著减少。喷涂态YSZ涂层在700 °C和1000 °C熔盐中腐蚀后的m-ZrO<sub>2</sub>含量可通过式(1)和式(2)计算,结果如图7所示。

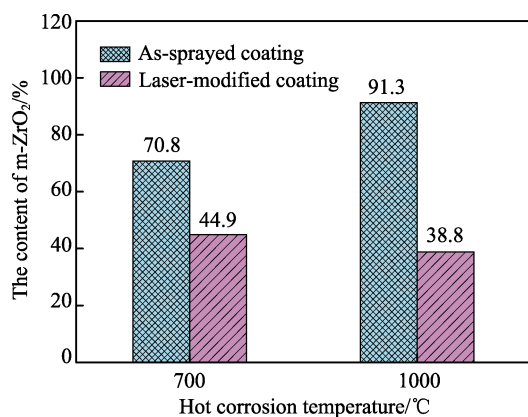
图7 喷涂态和激光改性涂层在700、1000 °C的V<sub>2</sub>O<sub>5</sub>熔盐中腐蚀4 h后 m-ZrO<sub>2</sub> 含量

Fig.7 Contents of m-ZrO<sub>2</sub> on as-sprayed and laser-modified coatings surface after V<sub>2</sub>O<sub>5</sub> molten salt corrosion at 700 °C and 1000 °C for 4 h

从图7可见,喷涂态涂层在700 °C和1000 °C熔盐中腐蚀后的m-ZrO<sub>2</sub>含量分别为70.8%和91.3%;激光改性显著地提高了涂层在V<sub>2</sub>O<sub>5</sub>熔盐中的相稳定性,在700 °C和1000 °C下腐蚀后,分别只有44.9%和38.8%的m-ZrO<sub>2</sub>。据报道<sup>[26]</sup>,这可能是由于激光改性使涂层表面致密化,降低了涂层比表面积,减缓了涂层与熔盐反应,从而导致更少的t'相转变成m相。因此,从保持相稳定性的角度来看,激光改性涂层比喷涂态涂层具有更好的抗熔盐腐蚀性能。

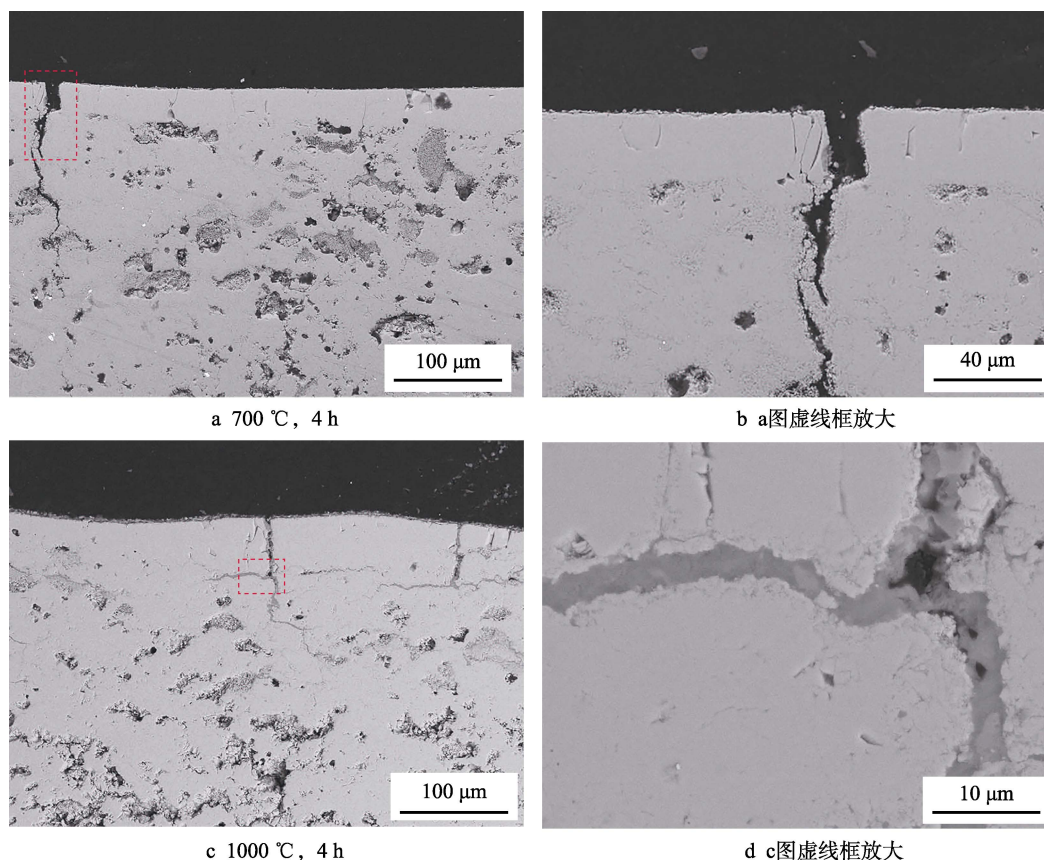
图8为V<sub>2</sub>O<sub>5</sub>熔盐腐蚀后激光改性涂层的截面微观结构。700 °C腐蚀后,改性层的柱状晶结构依然致密,其中无明显的受腐蚀痕迹,且改性层与涂层接触良好,无横向裂纹产生;在改性层下方,未受激光影响的涂层结构完整,无熔盐渗入(图8a)。这表明激光层在熔盐环境下具有良好的结构稳定性,且能阻止熔盐向涂层内部渗入。然而,熔盐腐蚀使得改性涂层中的垂直裂纹变深、变宽,垂直裂纹的放大图如图8b所示。观察可发现,垂直裂纹边缘的熔盐腐蚀反应严重,甚至形成了孤岛似的反应区,这些反应区的结构与原始涂层结构差别较大,说明熔盐腐蚀破坏了垂直裂纹附近的涂层结构,导致裂纹变宽、变深。

图8c为激光改性涂层在1000 °C腐蚀后的截面照片。与700 °C的腐蚀情形类似,改性层依然保持组织结构完整性,腐蚀破坏不明显;改性层下方亦无熔盐渗入。但不同点在于,图8c中的垂直裂纹并未明显变宽,且其中填充较多的熔盐。对图8c中的红色线框标示处进行放大,如图8d所示,垂直裂纹附近受腐蚀程度比700 °C时的轻,但其中的熔盐渗入很明显。这可能是由于在1000 °C腐蚀时,熔盐的黏度较低,导致渗入速度远大于其与涂层的反应速度,使得熔盐倾向于沿垂直裂纹以及涂层中的一些微裂纹渗入,在冷却时,这些熔盐残留在裂纹当中。

图 8 激光改性 YSZ 涂层在  $V_2O_5$  熔盐腐蚀 4 h 后的截面微观结构Fig.8 Cross-sectional microstructures of laser-modified YSZ coatings after  $V_2O_5$  molten salt corrosion for 4 h

总体来看,激光改性显著提高了YSZ热障涂层在V<sub>2</sub>O<sub>5</sub>熔盐环境下的抗腐蚀性能,其相稳定性增加,改性层在V<sub>2</sub>O<sub>5</sub>熔盐作用下依然能保持很好的组织结构稳定性。然而,改性层中的垂直裂纹为熔盐渗入提供通道,不利于涂层在熔盐腐蚀环境下的长期稳定性。因此,关于激光改性层的结构设计将是未来工作的重点。
